**APROVADO**

## APRESENTAÇÃO

## DADOS GERAIS

| MODELO: | BMW X1 SDRIVE18I GP |

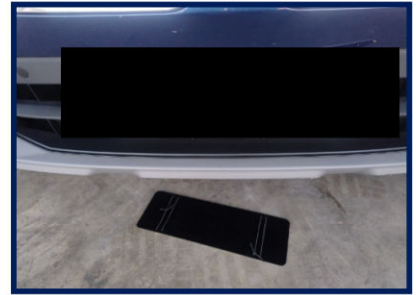
Placa

PLACA DENTROS DOS PADRÕES

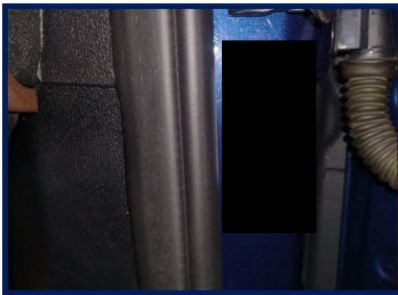
Foto eta coluna

ETA MOTOR : ETA DENTRO DOS PADRÕES / NUMERAÇÃO COINCIDE COM O CHASSI  
ETA BATENTE DA PORTA : ETA DENTRO DOS PADRÕES / NUMERAÇÃO COINCIDE COM O CHASSI  
ETA ASSOALHO : NÃO OBRIGATÓRIO  
PLAQUETA ANO FABRICAÇÃO : PLAQUETA OK (NACIONAIS E IMPORT. APÓS 1999)
