**VISTORIA CAUTELAR****CLIENTE:** [REDACTED]**DADOS DO PROPRIETARIO**

| Renavam | Placa | Nº Chassi | Tipo Veículo | Combustível | Fabricante | Modelo |
|---|---|---|---|---|---|---|
| | | | | GASOLINA/ELETRICO | M.BENZ | I/M.BENZ C300<br>AMG LINE |
| 2021 | 2022 | | CINZA | | | 30185 |

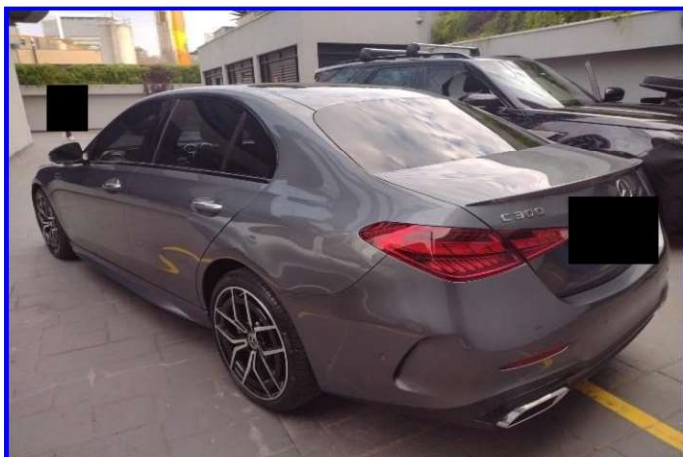
GRAVAÇÃO DOS VIDROS

| Itens Verificados | Status | Descrição |
|---|---|---|
| 500-CONDIÇÃO DA GRAVAÇÃO DO CHASSI NOS VIDROS / VIN: | ✗ ATENÇÃO | |
| 510-VIDRO DIANTEIRO (PÁRA-BRISA): | ⚠ ATENÇÃO | [REDACTED] ão original/outro tipo |
| 520-VIDRO DA PORTA DIANTEIRA ESQUERDA: | ⚠ ATENÇÃO | [REDACTED] ão original/outro tipo |
| 530-VIDRO DA PORTA TRASEIRA ESQUERDA: | ⚠ ATENÇÃO | [REDACTED] ão original/outro tipo |
| 540-VIDRO DA LATERAL TRASEIRA ESQUERDA: | ⚠ ATENÇÃO | [REDACTED] ão original/outro tipo |
