CHECKMAT BUTANTA CNPJ 12.500.554/0001-37  
Telefone: (11) 3721--9006 -

**APROVADO**

## Dados do Veículo

| JEEP JEEP COMPASS LONG TD | DIESEL | | |

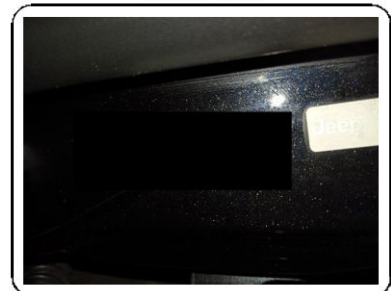
Etiqueta Motor

| Numeração registrada na BIN, coincide c/ a numeração que consta no motor. | Original/Dentro do padrão |

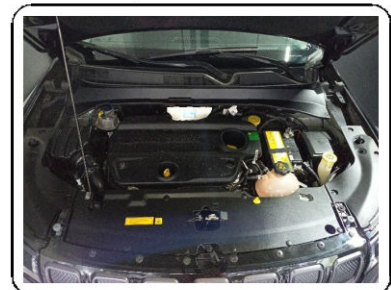
Compartimento do Motor

| Original | Original/Dentro do padrão |
