## LAUDO DE VISTORIA CAUTELAR

**Desconhecido/I/PEUGEOT 208 GT T200**

**2024/ 2025 - Preta - Alcool / Gasolina**

**APROVADO**

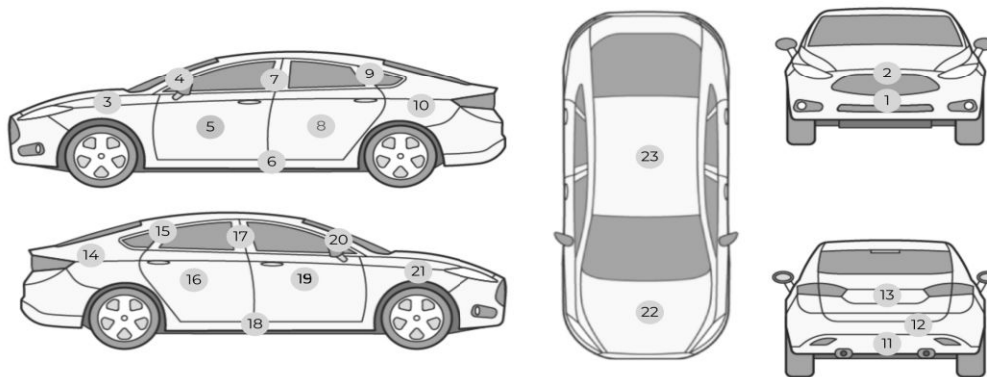
AVALIAÇÃO DE PINTURA

| 1 - Envolvente/para choque dianteiro | Original |
| 2 - Painel frontal | Original |
| 3 - Para lama dianteiro esquerdo | Original |
| 4 - Coluna dianteira esquerda | Original |
| 5 - Porta dianteira esquerda | Original |
| 6 - Caixa de ar/soleira esquerda | Original |
| 7 - Coluna média/central esquerda | Original |
| 8 - Porta traseira esquerda | Original |
| 9 - Coluna traseira esquerda | Original |
| 10 - Para lama/folha lateral traseira esquerda | Original |
| 11 - Envolvente/para choque traseiro/painel traseiro | Original |
| 12 - Painel traseiro | Original |
| 13 - Capô/tampa do porta malas/caçamba | Original |
| 14 - Para lama/folha lateral traseira direita | Original |
| 15 - Coluna traseira direita | Original |
| 16 - Porta traseira direita | Original |
| 17 - Coluna média/central direita | Original |
| 18 - Caixa de ar/soleira direita | Original |
| 19 - Porta dianteira direita | Original |
| 20 - Coluna dianteira direita | Original |
| 21 - Para lama dianteiro direito | Original |
| 22 - Capô/tampa do compartimento do motor | Original |
| 23 - Teto/Painel traseiro | Original |

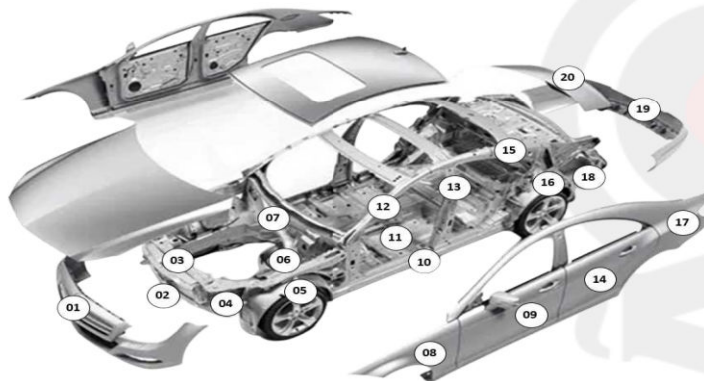
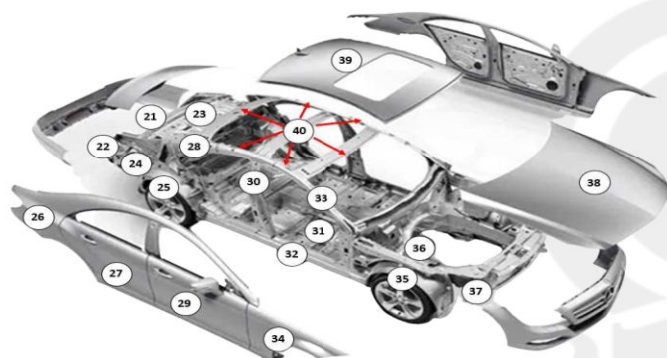
AVALIAÇÃO ESTRUTURAL

| 1 - Envolvente/para choque dianteiro | Original |
| 2 - Alma para choque diant/painel front infe/crashbox | Original |
| 3 - Painel frontal superior | Original |
| 4 - longarina dianteira inferior/superior esquerda | Original |
| 5 - Caixa de roda dianteira esquerda | Original |
| 6 - Torre do amortecedor dianteiro esquerdo | Original |
| 7 - Painel corta fogo | Original |
| 8 - Para lama/folha lateral dianteira esquerda | Original |
| 9 - Porta dianteira esquerda | Original |
| 10 - Caixa de ar/soleira esquerda | Original |
| 11 - Assoalho do habitáculo lado esquerdo | Original |
| 19 - Envolvente/para choque traseiro | Original |
| 20 - Capô/tampa do porta malas/caçamba/painel traseiro | Original |

| 21 - Painei traseiro | Original |
| 22 - Alma do para choque traseiro | Original |
