## DADOS DO VEÍCULO

FORD  
FORD/FIESTA FLEX

PRATA  
ALCOOL/GASOLINA  
2013  
2014

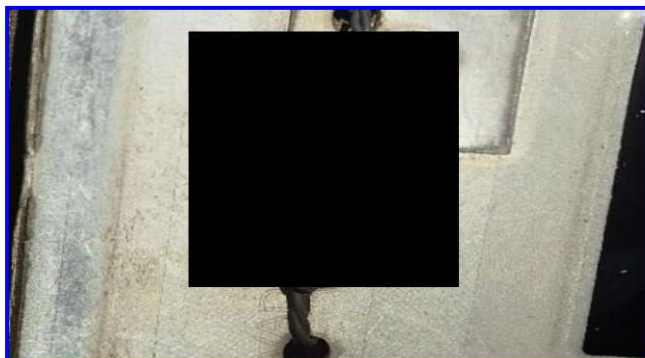
Caixa de ar direita amassada;Painel traseiro com principio de corrosão;FAZ SE NECESSÁRIO INFORMAR QUE: A ULTRAVISÃO DECLARA ESTE LAUDO NÃO SERVE COMO PARÂMETRO PARA AS SEGURADORAS DEVIDO AS MESMAS TEREM CRITÉRIOS DIFERENTES DE AVALIAÇÃO.

PAINEL TRASEIRO COM INÍCIO DE CORROSÃO

| PAINEL TRASEIRO | COM CORROSÃO -AR- |

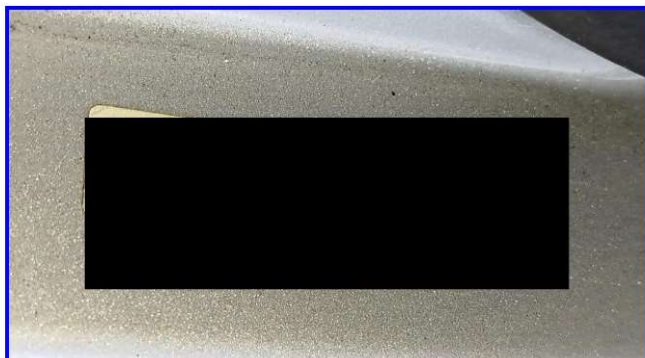
CAIXA DE AR DIREITA AMASSADA

| CAIXA DE AR | AMASSADO -AR- |
