## SITUAÇÃO GERAL

**APROVADO**

| DATA DE VISTORIA: | 23/06/2026 08:22 |

| MODELO: | CRETA 1.6A ATTITU |

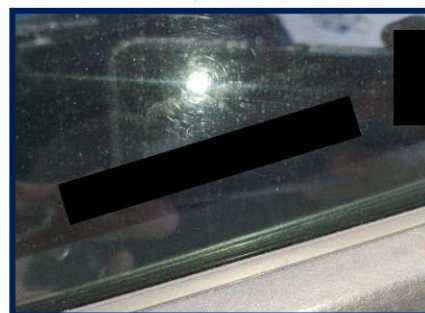
Gravação do vidro

| <b>OK</b> VIDROS | ANALISA A GRAVAÇÃO DA PORÇÃO VIS DO CHASSI NOS VIDROS QUANDO OBRIGATÓRIOS. |

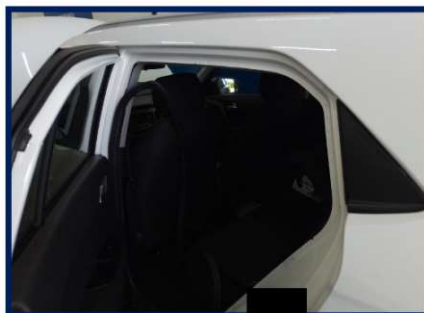
Trilho Coluna Tras. Esq

| <b>OK</b> ESTRUTURA VEICULAR | ANALISA, NAS PARTES VISÍVEIS, AS CONDIÇÕES DOS PRINCIPAIS PONTOS ESTRUTURAIS DA CARROCERIA, TRAZENDO POSSÍVEIS INDICAÇÕES DE REPAROS. |
