## SITUAÇÃO GERAL

## APRESENTAÇÃO

## DADOS GERAIS

MARCA: NISSAN  
MODELO: KICKS ACTIVE CVT  
COR: BRANCA  
ANO FABRICAÇÃO: 2020  
ANO MODELO: 2021  
PLACA: [REDACTED]  
RENAVAM: [REDACTED]  
KM: 83176  
COMBUSTÍVEL: FLEX

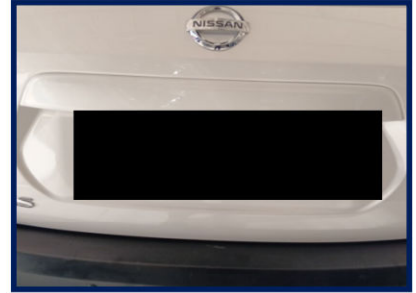
Placa

PLACA DENTROS DOS PADRÕES

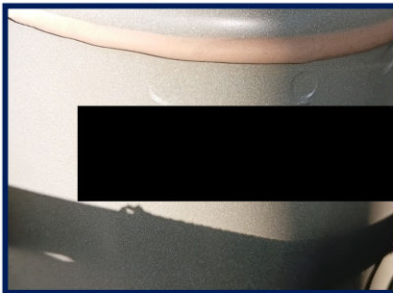
Etiqueta ETA Motor

ETA MOTOR : ETA DENTRO DOS PADRÕES / NUMERAÇÃO COINCIDE COM O CHASSI  
ETA BATENTE DA PORTA : ETA DENTRO DOS PADRÕES / NUMERAÇÃO COINCIDE COM O CHASSI  
ETA ASSOALHO : NÃO OBRIGATÓRIO  
PLAQUETA ANO FABRICAÇÃO : NÃO OBRIGATÓRIO
