Identificação do laudo: [REDACTED] 26/01/2026 12:52:58 91797  
Cliente / Responsável : PARTICULAR (VILA MARIA)  
Marca / Modelo : JEEP-2016/2016-PRETA-ALCOOL/GASOLINA  
Placa : [REDACTED] SP  
Nº do Chassi no Veículo : [REDACTED] Nº do Motor no Veículo : [REDACTED]  
Nº do Chassi no Cadastro : [REDACTED] Nº do Motor no Cadastro : [REDACTED]  
Nº do Chassi no Documento : [REDACTED] Nº do Motor no Documento : [REDACTED]  
Nº do Carroçaria no Veículo : NENHUMA Nº da Câmbio no Veículo :  
Nº do Carroçaria na BIN : NENHUMA Nº da Câmbio na BIN :

**ITENS INSPECIONADOS E COBERTOS NESSA INSPEÇÃO SÃO:**

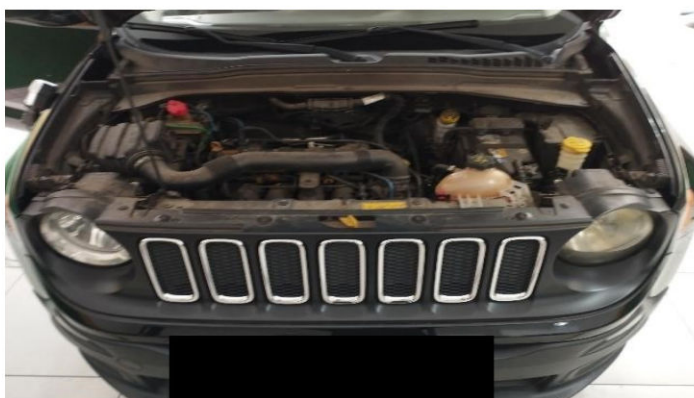
COMPARTIMENTO DO MOTOR

- 10: ETIQUETA....: Coincide com o padrão do fabricante
- 20: IMPRESSÃO...: Coincide com o padrão do fabricante
- 30: NUMERAÇÃO: Coincide com sequencial do chassi / VIS
- 40: REGIÃO.....: Com característica preservada / Sem vestígio de reparo de funilaria/pintura
