APROVADO

## DADOS GERAIS

## DADOS GERAIS DO VEÍCULO

| MODELO: | TIGGO8 16TA |

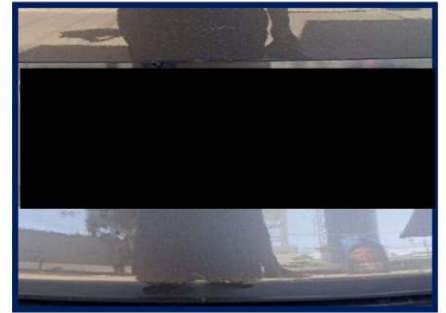
Placa

| <b>OK</b> PLACAS | VERIFICA AS CONDIÇÕES DAS PLACAS IDENTIFICADORAS DIANTEIRA E TRASEIRA. |

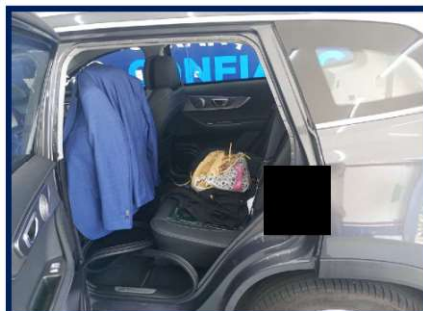
Trilho Coluna Tras. Esq

| <b>OK</b> ESTRUTURA VEICULAR | ANALISA, NAS PARTES VISÍVEIS, AS CONDIÇÕES DOS PRINCIPAIS PONTOS ESTRUTURAIS DA CARROCERIA, TRAZENDO POSSÍVEIS INDICAÇÕES DE REPAROS. |
