## DADOS DO VEÍCULO - CARACTERÍSTICAS

| | BMW | X4 XDRIVE30I | 2023 | 2023 | PRETO | GASOLINA |

## PARECER TÉCNICO

APROVADO

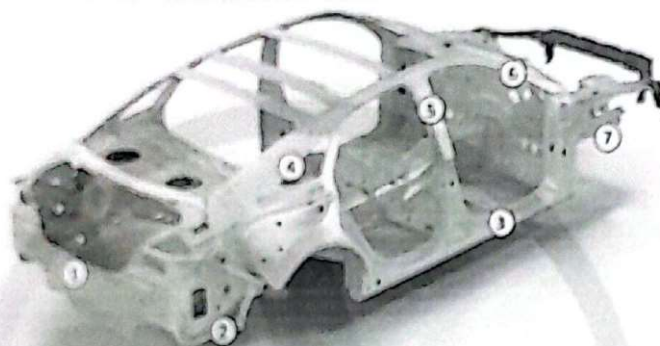
| ORIGINAL | 1 - PAINEL TRASEIRO |
| ORIGINAL | 2 - LONGARINA TRASEIRA DIREITA |
| ORIGINAL | 3 - CANAL DE AR DIREITA |
| ORIGINAL | 4 - COLUMNA TRASEIRA DIREITA |
| ORIGINAL | 5 - COLUMNA CENTRAL DIREITA |
| ORIGINAL | 6 - COLUMNA DIANTEIRA DIREITA |
| ORIGINAL | 7 - LONGARINA DIANTEIRA DIREITA |

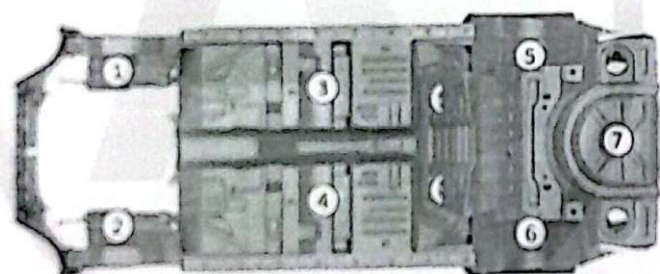
| ORIGINAL | 1 - TORRE DE AMORTECEDOR DIANTEIRA DIREITA |
| ORIGINAL | 2 - TORRE DE AMORTECEDOR DIANTEIRA ESQUERDA |
| ORIGINAL | 3 - ASSALHO DO MONOBLOCO DIREITO |
| ORIGINAL | 4 - ASSALHO DO MONOBLOCO ESQUERDO |
| ORIGINAL | 5 - TORRE DE AMORTECEDOR TRASEIRA DIREITA |
| ORIGINAL | 6 - TORRE DE AMORTECEDOR TRASEIRA ESQUERDA |
| ORIGINAL | 7 - ASSALHO DO PORTA MALAS |

TERMO ANÁLISE ESTRUTURAL OBSERVAÇÃO  
NÃO APRESENTA CORTES E/OU REPAROS APARENTES  
NÃO APRESENTA VESTÍGIOS APARENTES DE COLISÃO

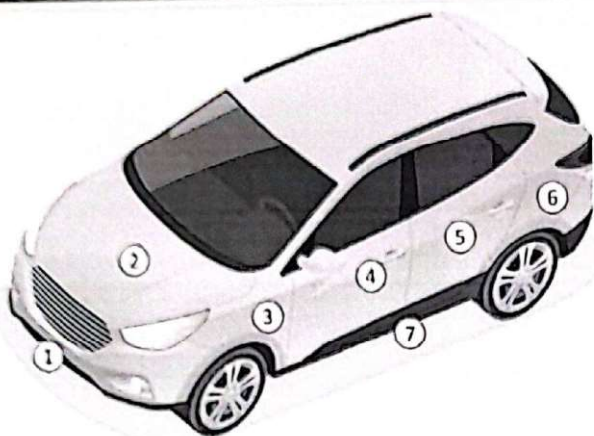
| | Esp.<br>(μ) | |
|---|---|---|
| NÃO APLICAVEL | | 1 - PARA-CHOQUE DIANTEIRO |
| ORIGINAL | 90 | 2 - CAPÔ DIANTEIRO |
| ORIGINAL | 87 | 3 - PARA-LAMA DIANTEIRO ESQUERDO |
| ORIGINAL | 85 | 4 - PORTA DIANTEIRA ESQUERDA |
| ORIGINAL | 108 | 5 - PORTA TRASEIRA ESQUERDA |
| ORIGINAL | 111 | 6 - LATERAL TRASEIRA ESQUERDA |
| ORIGINAL | | 7 - CAIXA DE AR ESQUERDA |

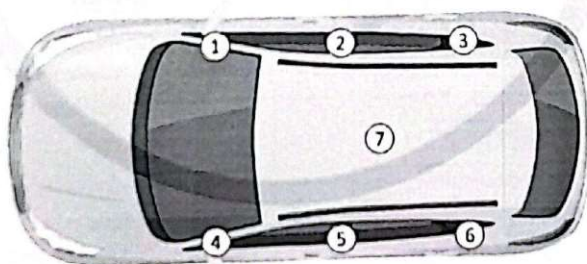
| | Esp.<br>(μ) | |
|---|---|---|
| ORIGINAL | | 1 - COLUNA DIANTEIRA DIREITA |
| ORIGINAL | | 2 - COLUNA CENTRAL DIREITA |
| ORIGINAL | | 3 - COLUNA TRASEIRA DIREITA |
| ORIGINAL | | 4 - COLUNA DIANTEIRA ESQUERDA |
| ORIGINAL | | 5 - COLUNA CENTRAL ESQUERDA |
| ORIGINAL | | 6 - COLUNA TRASEIRA ESQUERDA |
| ORIGINAL | | 7 - TETO |

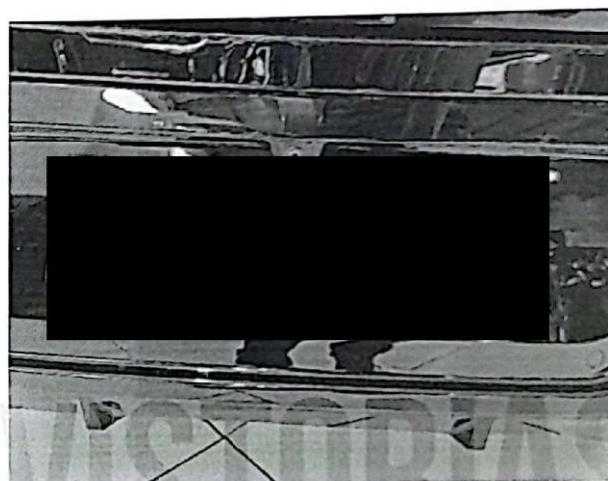
PLACA TRASEIRA

1 - PLACA DE IDENTIFICAÇÃO PADRÃO MERCOSUL EM CONFORMIDADE (OK)
