| Data | 21/08/2026 | Marca/Modelo | I/M.BENZ AMGGLC43I/M.. | Combustível | Gasolina |
| Cor | Preta | Ano | 2020 | KM Atual | 16.732 |

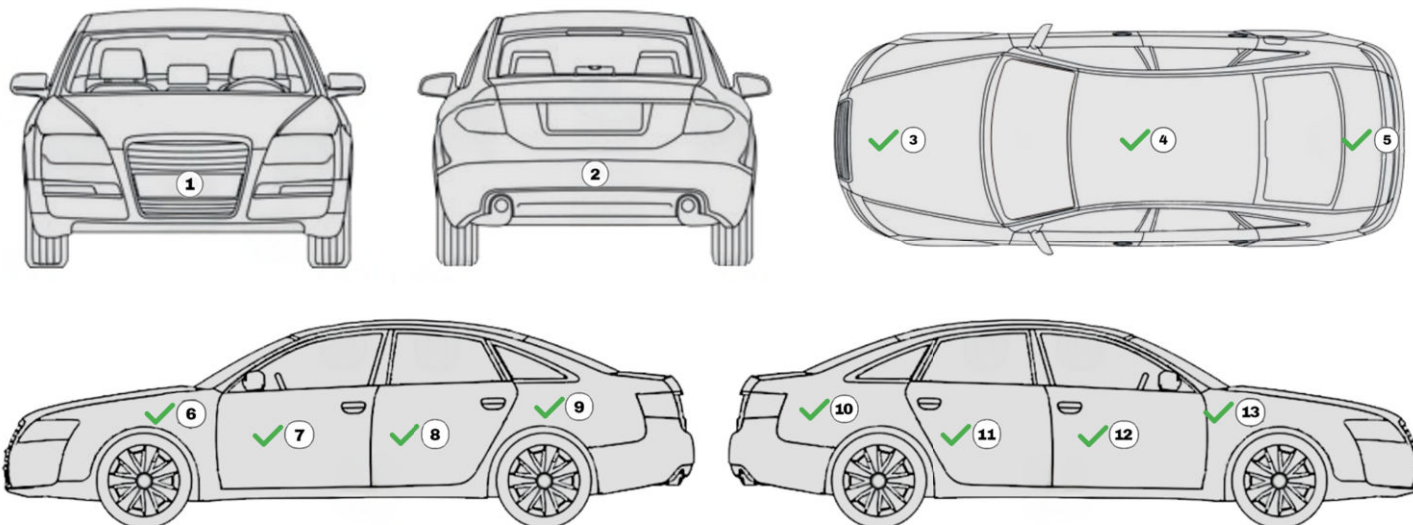
| Item 1 | Para-Choque Frontal<br>Não Se Aplica | Item 2 | Para-Choque Traseiro<br>Não Se Aplica | Item 3 | Capo<br>Não Consta Repintura |
| Item 4 | Teto<br>Não Consta Repintura | Item 5 | Porta Malas<br>Não Consta Repintura | Item 6 | Paralama Dianteira Esquerda<br>Não Consta Repintura |
