| Data | 21/08/2026 | Marca/Modelo | I/M.BENZ AMGGLC43I/M.. | Combustível | Gasolina |
| Cor | Preta | Ano | 2020 | KM Atual | 16.732 |

A **Autêntica Vistoria** atua há mais de 17 anos no mercado de perícias e vistorias cautelares, com **certificação ISO 9001** e presença consolidada na Baixada Santista. Nossa vistoria abrange a análise estrutural do veículo, seus dados aparentes e a verificação completa dos **elementos de identificação** (chassi, motor, etiquetas e vidros).

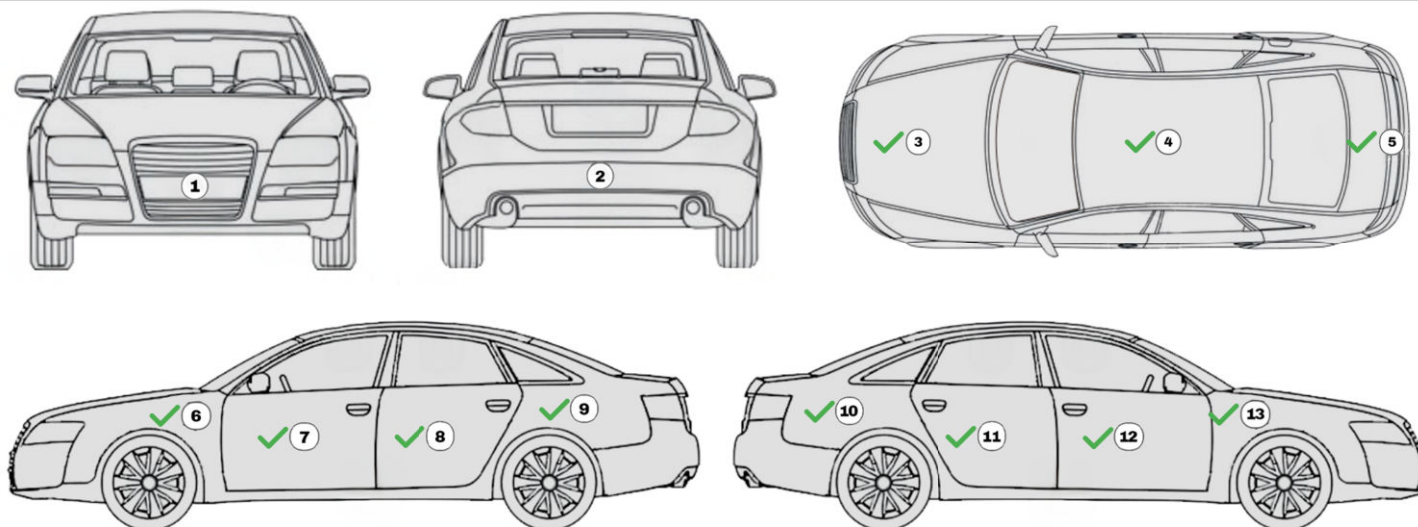
## Laudo de Pintura

| Item 1 | Para-Choque Frontal<br>Não Se Aplica | Item 2 | Para-Choque Traseiro<br>Não Se Aplica | Item 3 | Capô<br>Não Consta Repintura |
| Item 4 | Teto<br>Não Consta Repintura | Item 5 | Porta Malas<br>Não Consta Repintura | Item 6 | Paralama Dianteira Esquerda<br>Não Consta Repintura |
