## LAUDO DE VISTORIA CAUTELAR

Marca, Modelo e Ano fabricação/Modelo  
**GM/CHEV/SPIN 18L AT PREMIER**  
2022/ 2023 - Branca - Alcool / Gasolina

Solicitante  
**P3 AUTOS**

**APROVADO**

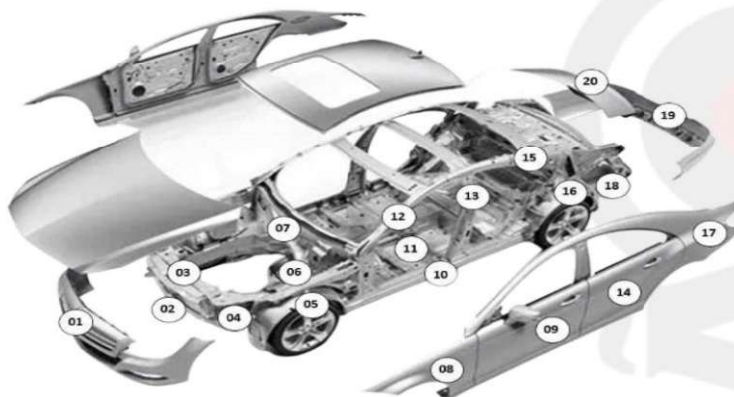
| 1 - Envolvente/para choque dianteiro | Original |
| 2 - Alma para choque diant/painel front infe/crashbox | Original |
| 3 - Painel frontal superior | Original |
| 4 - longarina dianteira inferior/superior esquerda | Original |
| 5 - Caixa de roda dianteira esquerda | Original |
| 6 - Torre do amortecedor dianteiro esquerdo | Original |
| 7 - Painel corta fogo | Original |
| 8 - Para lama/folha lateral dianteira esquerda | Original |
| 9 - Porta dianteira esquerda | Original |
| 10 - Caixa de ar/soleira esquerda | Original |
| 11 - Assoalho do habitáculo lado esquerdo | Original |
| 12 - Coluna dianteira esquerda | Original |
| 13 - Coluna média/central esquerda | Original |
| 14 - Porta traseira esquerda | Original |
| 15 - Coluna traseira esquerda | Original |
| 16 - Caixa de roda traseira esquerda | Original |
| 17 - Folha lateral traseira esquerda | Original |
| 18 - Longarina traseira esquerda | Original |
| 19 - Envolvente/para choque traseiro | Original |
| 20 - Capô/tampa do porta malas/caçamba/painel traseiro | Original |

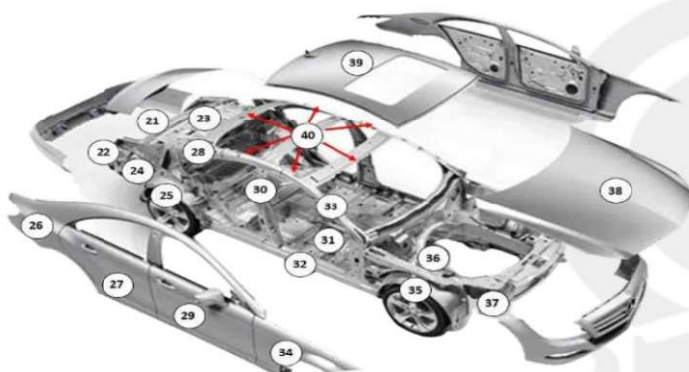
| 21 - Painel traseiro | Original |
| 22 - Alma do para choque traseiro | Original |
| 23 - Assoalho do porta malas/caçamba | Original |
| 24 - Longarina traseira direita | Original |
| 25 - Caixa de roda traseira direita | Original |
| 26 - Folha lateral traseira direita | Original |
| 27 - Porta traseira direita | Original |
| 28 - Coluna traseira direita | Original |
| 29 - Porta dianteira direita | Original |
