## SITUAÇÃO GERAL

## APRESENTAÇÃO

| DATA DE VISTORIA: | 07/01/2026 09:35 |

| MODELO: | VW / T CROSS HL TSI |

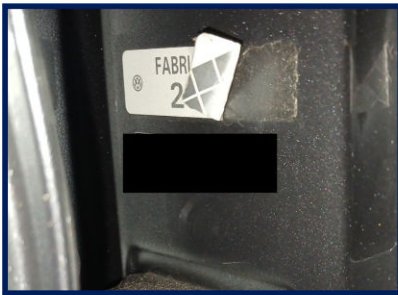
Foto eta coluna

| <b>OK</b> ETA'S | ANALISA AS ETIQUETAS DE IDENTIFICAÇÃO AUTODESTRUTÍVEIS, QUANDO EXISTENTES E OBRIGATÓRIAS. |

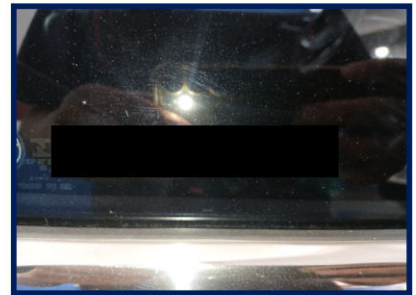
Gravação do vidro

| <b>OK</b> VIDROS | ANALISA A GRAVAÇÃO DA PORÇÃO VIS DO CHASSI NOS VIDROS QUANDO OBRIGATÓRIOS. |
