**LAUDO DE VISTORIA CAUTELAR**

**I/M.BENZ / 314CDISTREET F**

**2021/ 2022 - BRANCA - DIESEL**

**APROVADO**

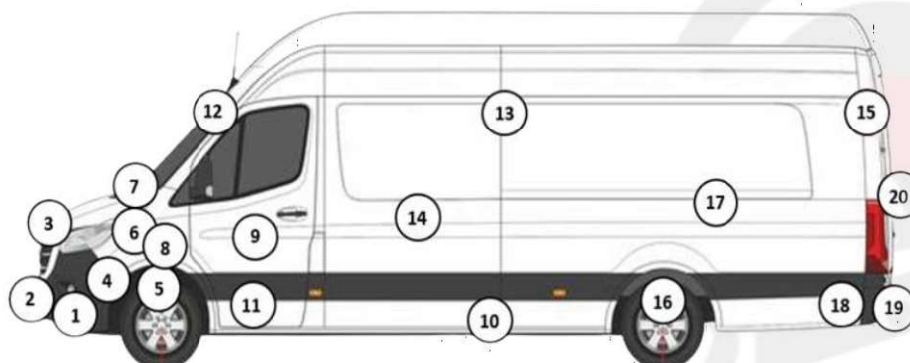
| 1 - Envolvente/para choque dianteiro | Original |
| 2 - Alma para choque diant/painel front infe/crashbox | Original |
| 3 - Painel frontal superior | Original |
| 4 - longarina dianteira inferior/superior esquerda | Original |
| 5 - Caixa de roda dianteira esquerda | Original |
| 6 - Torre do amortecedor dianteiro esquerdo | Original |
| 7 - Painel corta fogo | Original |
| 8 - Para lama/folha lateral dianteira esquerda | Original |
| 9 - Porta dianteira esquerda | Original |
| 10 - Caixa de ar/soleira esquerda | Original |
| 11 - Assoalho do habitáculo lado esquerdo | Original |
| 12 - Coluna dianteira esquerda | Original |
| 13 - Coluna média/central esquerda | Original |
| 14 - Porta traseira esquerda | Original |
| 15 - Coluna traseira esquerda | Original |
| 16 - Caixa de roda traseira esquerda | Original |
| 17 - Folha lateral traseira esquerda | Original |
| 18 - Longarina traseira esquerda | Original |
| 19 - Envolvente/para choque traseiro | Original |
| 20 - Capô/tampa do porta malas/caçamba/painel traseiro | Original |

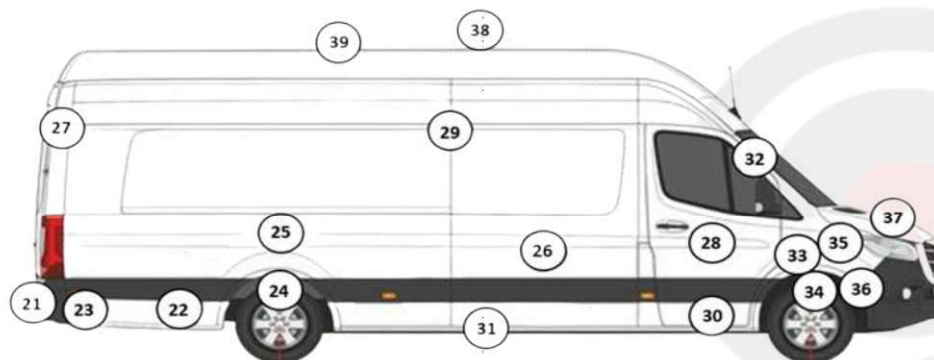
| 21 - Alma do para choque traseiro | Original |
| 22 - Assoalho do porta malas/caçamba | Original |
| 23 - Longarina traseira direita | Original |
| 24 - Caixa de roda traseira direita | Original |
| 25 - Folha lateral traseira direita | Original |
| 26 - Porta traseira direita | Original |
| 27 - Coluna traseira direita | Original |
| 28 - Porta dianteira direita | Original |
| 29 - Coluna média/central direita | Original |
| 30 - Assoalho do habitáculo lado direito | Original |
| 31 - Caixa de ar/soleira direita | Original |
| 32 - Coluna dianteira direita | Original |
| 33 - Para lama/folha lateral dianteira direita | Original |
