MODELO DO VEÍCULO: AUDI E TRON

# VISTORIA DE PINTURA

MARCA: AUDI  
MODELO: AUDI E TRON  
COR: PRETA  
ANO FABRICAÇÃO: 2020  
ANO MODELO: 2020  
PLACA: [REDACTED]  
RENAVAM: [REDACTED]  
KM: NADA CONSTA  
COMBUSTÍVEL: ELETRICO

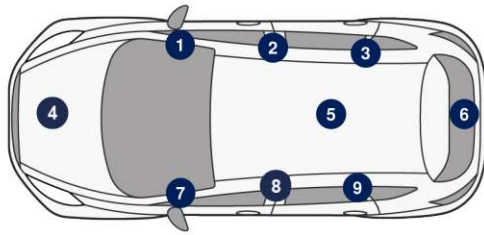
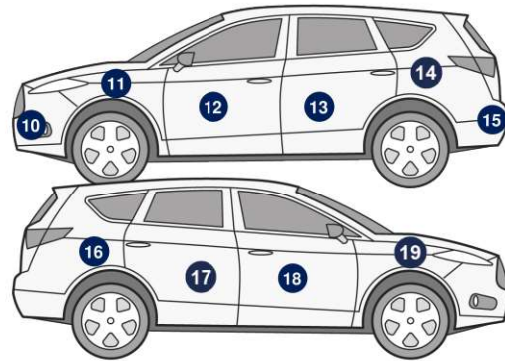
## PINTURA

| 1 - COLUNA DIANTEIRA DIREITA: | PINTURA EM BOAS CONDIÇÕES |
| 2 - COLUNA CENTRAL DIREITA: | PINTURA EM BOAS CONDIÇÕES |
| 3 - COLUNA TRASEIRA DIREITA: | PINTURA EM BOAS CONDIÇÕES |
| 4 - CAPÔ DIANTEIRO: | PINTURA EM BOAS CONDIÇÕES |
| 5 - TETO: | PINTURA EM BOAS CONDIÇÕES |
| 6 - TAMPA TRASEIRA: | PINTURA EM BOAS CONDIÇÕES |
| 7 - COLUNA DIANTEIRA ESQUERDA: | PINTURA EM BOAS CONDIÇÕES |
| 8 - COLUNA CENTRAL ESQUERDA: | PINTURA EM BOAS CONDIÇÕES |
| 9 - COLUNA TRASEIRA ESQUERDA: | PINTURA EM BOAS CONDIÇÕES |

| 11 - PARA-LAMA DIANTEIRO ESQUERDO: | PINTURA EM BOAS CONDIÇÕES |
| 12 - PORTA DIANTEIRA ESQUERDA: | PINTURA EM BOAS CONDIÇÕES |
| 13 - PORTA TRASEIRA ESQUERDA: | PINTURA EM BOAS CONDIÇÕES |
| 14 - LATERAL TRASEIRA ESQUERDA: | PINTURA EM BOAS CONDIÇÕES |

| 16 - LATERAL TRASEIRA DIREITA: | PINTURA EM BOAS CONDIÇÕES |
| 17 - PORTA TRASEIRA DIREITA: | PINTURA EM BOAS CONDIÇÕES |
| 18 - PORTA DIANTEIRA DIREITA: | PINTURA EM BOAS CONDIÇÕES |
| 19 - PARA-LAMA DIANTEIRO DIREITO: | PINTURA EM BOAS CONDIÇÕES |
