Dados do Cliente

| VW VW/FOX 1.0 BLUEM. GII | ALCOOL/GASOLINA | | |

Informações coletadas no veículo no ato da vistoria

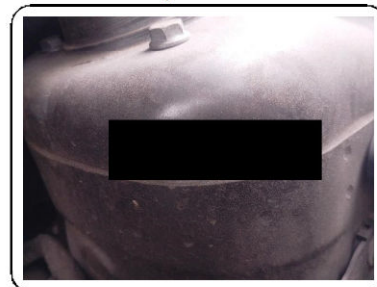
Etiqueta Motor

| Numeração registrada na BIN, coincide c/ a numeração que consta no motor. | Original/Dentro do padrão |
