# LAUDO CAUTELAR

MODELO DO VEÍCULO: **FORD RANGER XLCD2D4M**

CAUTELAR PARTICULAR - CONFORME

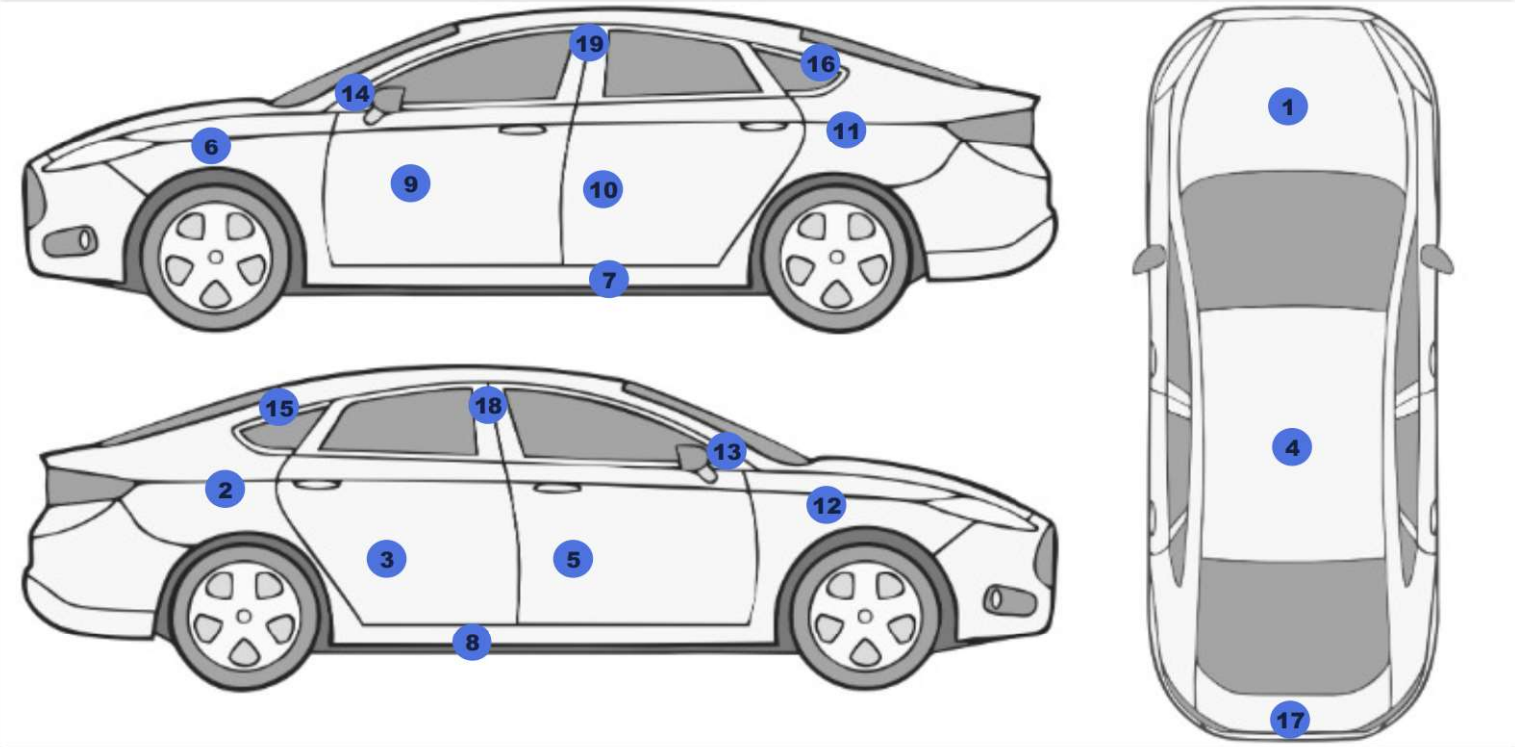
Análise e Originalidade de Pintura

| Peça | Espessura (μ) Mín/Max | Análise | Peça | Espessura (μ) Mín/Max | Análise |
|---|---|---|---|---|---|
| 1 - Capô | | ● | 2 - Lateral Traseira Direita | | ● |
| 3 - Porta Traseira Direita | | ● | 4 - Teto | | ● |
| 5 - Porta Dianteira Direita | | ● | 6 - Paralama Dianteiro Esquerdo | | ● |
| 7 - Caixa De Ar Esquerdo | | ● | 8 - Caixa De Ar Direito | | ● |
| 9 - Porta Dianteira Esquerda | | ● | 10 - Porta Traseira Esquerda | | ● |
| 11 - Lateral Traseira Esquerda | | ● | 12 - Paralama Dianteiro Direito | | ● |
| 13 - Coluna Dianteira Direita | | ● | 14 - Coluna Dianteira Esquerda | | ● |
| 15 - Coluna Traseira Direita | | ● | 16 - Coluna Traseira Esquerda | | ● |
| 17 - Tampa Do Porta Malas | | ● | 18 - Coluna Central Direita | | ● |
| 19 - Coluna Central Esquerda | | ● | | | |

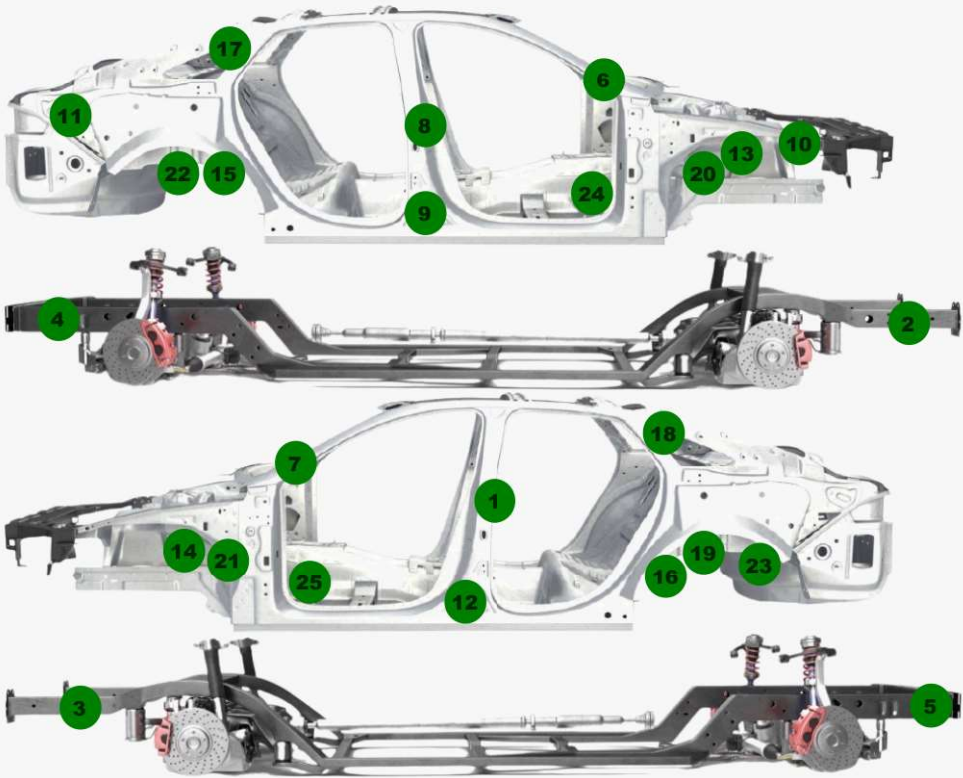
Análise e Originalidade de Estrutura e Agregados

| Peça | Análise |
|---|---|
| 1 - Coluna central esquerda | OK |
| 3 - Longarina dianteira esquerda | OK |
| 5 - Longarina traseira esquerda | OK |
| 7 - Coluna Dianteira Esquerda | OK |
| 9 - Caixa de Ar Direito | OK |
| 11 - PAINEL traseiro | OK |
| 13 - Torre de amortecedor diant. Direito | OK |
| 15 - Torre de amortecedor tras. Direito | 470 - OK |
| 17 - Coluna Traseira Direita | OK |
| 19 - Caixa de estepe | 425 - OK |
| 21 - Caixa de Roda Dianteira Esquerda | 434 - OK |
| 23 - Caixa de Roda Traseira Esquerda | 443 - OK |
| 25 - Assoalho Esquerdo | 470 - OK |

| Peça | Análise |
|---|---|
| 2 - Longarina dianteira direita | OK |
| 4 - Longarina traseira direita | OK |
| 6 - Coluna Dianteira Direita | OK |
| 8 - Coluna central direita | OK |
| 10 - PAINEL FRONTAL | Ok |
| 12 - Caixa de Ar Esquerdo | OK |
| 14 - Torre de amortecedor diant. Esquerdo | ok |
| 16 - Torre do amortecedor tras. Esquerdo | 461 - OK |
| 18 - Coluna Traseira Esquerda | OK |
| 20 - Caixa de Roda Dianteira Direita | 417 - OK |
| 22 - Caixa de Roda Traseira Direita | 400 - OK |
| 24 - Assoalho Direito | 408 - OK |
