## SITUAÇÃO GERAL

**APROVADO**

## DADOS GERAIS DO VEÍCULO

MARCA: BMW  
MODELO: BMW IX1 XDRIVE30  
COR: BRANCA  
ANO FABRICAÇÃO: 2025  
ANO MODELO: 2025  
PLACA: [REDACTED]  
RENAVAM: [REDACTED]  
KM: 6089  
COMBUSTÍVEL: ELETRICO

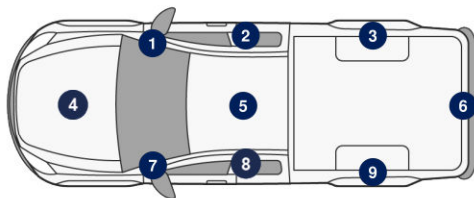
## • VISTA SUPERIOR

| 1 - COLUNA DIANTEIRA DIREITA: | PINTURA EM BOAS CONDIÇÕES |
| 2 - COLUNA CENTRAL DIREITA: | PINTURA EM BOAS CONDIÇÕES |
| 3 - COLUNA TRASEIRA DIREITA: | PINTURA EM BOAS CONDIÇÕES |
| 4 - CAPÔ DIANTEIRO: | PINTURA EM BOAS CONDIÇÕES |
| 5 - TETO: | PINTURA EM BOAS CONDIÇÕES |
| 6 - TAMPA TRASEIRA: | PINTURA EM BOAS CONDIÇÕES |
| 7 - COLUNA DIANTEIRA ESQUERDA: | PINTURA EM BOAS CONDIÇÕES |
| 8 - COLUNA CENTRAL ESQUERDA: | PINTURA EM BOAS CONDIÇÕES |
| 9 - COLUNA TRASEIRA ESQUERDA: | PINTURA EM BOAS CONDIÇÕES |

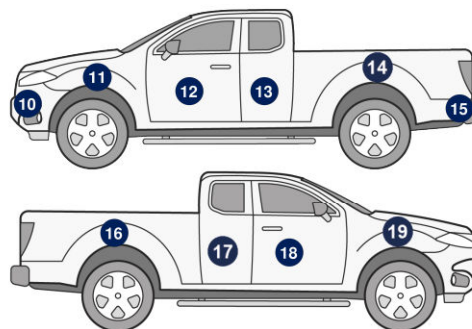
## • VISTA LATERAL ESQUERDA

| 10 - PARA-CHOQUE DIANTEIRO: | NÃO APLICADO |
| 11 - PARA-LAMA DIANTEIRO ESQUERDO: | PINTURA EM BOAS CONDIÇÕES |
| 12 - PORTA DIANTEIRA ESQUERDA: | PINTURA EM BOAS CONDIÇÕES |
| 13 - PORTA TRASEIRA ESQUERDA: | PINTURA EM BOAS CONDIÇÕES |
| 14 - LATERAL TRASEIRA ESQUERDA: | PINTURA EM BOAS CONDIÇÕES |
| 15 - PARA-CHOQUE TRASEIRO: | NÃO APLICADO |

| 16 - LATERAL TRASEIRA DIREITA: | PINTURA EM BOAS CONDIÇÕES |
| 17 - PORTA TRASEIRA DIREITA: | PINTURA EM BOAS CONDIÇÕES |
| 18 - PORTA DIANTEIRA DIREITA: | PINTURA EM BOAS CONDIÇÕES |
| 19 - PARA-LAMA DIANTEIRO DIREITO: | PINTURA EM BOAS CONDIÇÕES |

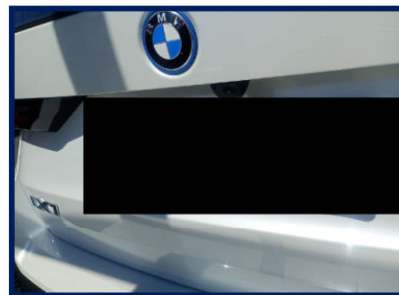
Placa

| <b>OK</b> PLACAS | VERIFICA AS CONDIÇÕES DAS PLACAS IDENTIFICADORAS DIANTEIRA E TRASEIRA. |

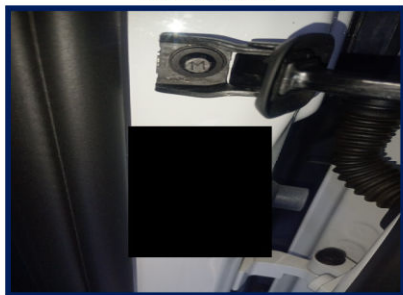
Foto eta coluna

| <b>OK</b> ETA'S | ANALISA AS ETIQUETAS DE IDENTIFICAÇÃO AUTODESTRUTÍVEIS, QUANDO EXISTENTES E OBRIGATÓRIAS. |

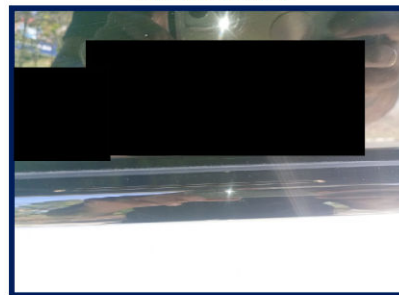
Gravação do vidro

| <b>OK</b> VIDROS | ANALISA A GRAVAÇÃO DA PORÇÃO VIS DO CHASSI NOS VIDROS QUANDO OBRIGATÓRIOS. |
