Realizado Em: 04/08/2026 11:40

Modelo: BMW X2 XDRIVE20I MSP

Vistoria Cautelar

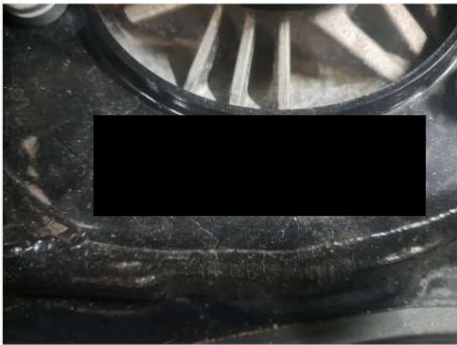
- ✓ NÚMERO CHASSI VIN : **OK ORIGINAL**

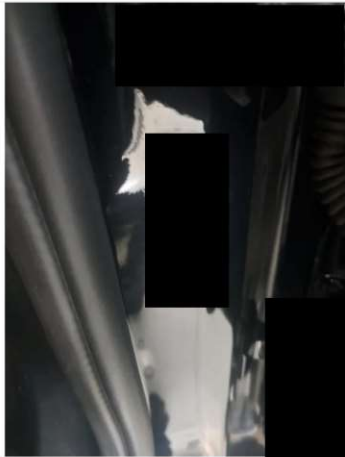
ETIQUETA ETA 1

- ✓ ETIQUETA ETA MOTOR: **OK ORIGINAL**
- ✓ ETIQUETA ETA BATENTE PORTA: **OK ORIGINAL**

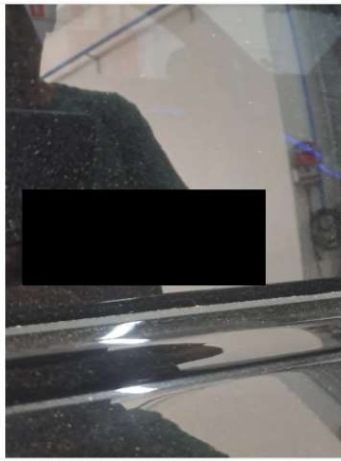
GRAVAÇÃO DOS VIDROS

- ① VIDRO PARABRISA DIANTEIRO: **REMARcado PELA BLINDAGEM**
- ① VIDRO DIANTEIRO ESQUERDO: **REMARcado PELA BLINDAGEM**
- ① VIDRO DIANTEIRO DIREITO: **REMARcado PELA BLINDAGEM**
- ① VIDRO TRASEIRO ESQUERDO: **REMARcado PELA BLINDAGEM**
- ① VIDRO TRASEIRO DIREITO: **REMARcado PELA BLINDAGEM**
- ① VIDRO TRASEIRO PORTA MALAS : **REMARcado PELA BLINDAGEM**

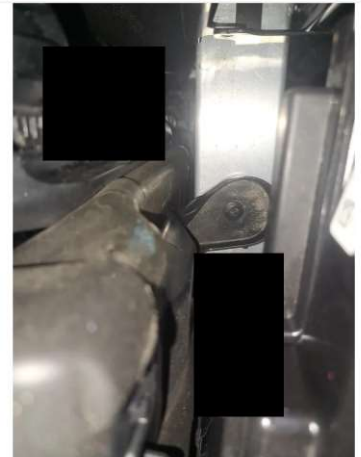
LONGARINA DIANTEIRA PARTE DE CIMA 1

- ✓ ALMA PARACHOQUE DIANTEIRO: **OK ORIGINAL**
- ✓ PAINEL DIANTEIRO: **OK ORIGINAL**
- ✓ PAINEL CORTAFOGO: **OK ORIGINAL**
- ✓ LONGARINA DIANTEIRA ESQUERDA: **OK ORIGINAL**

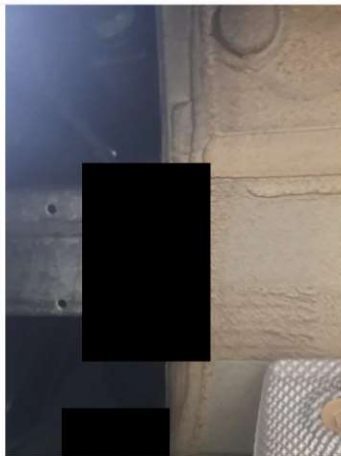
LONGARINA TRASEIRA 1

- ✓ PAINEL TRASEIRO: **OK ORIGINAL**
- ✓ ASSOALHO DA MALA: **OK ORIGINAL**
- ✓ ASSOALHO CENTRAL VEÍCULO: **OK ORIGINAL**
- ✓ LONGARINA TRASEIRA ESQUERDA: **OK ORIGINAL**

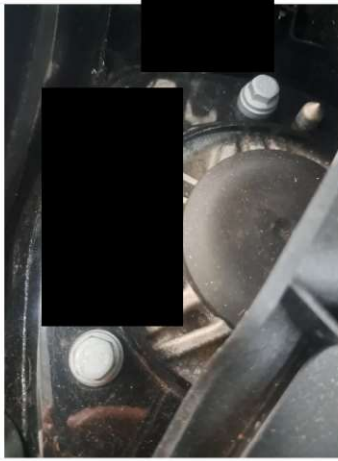
TORRE AMORTECEDOR 2

- ✓ REFORÇO MONOBLOCO LADO DIREITO: **OK ORIGINAL**
- ✓ TORRE DO AMORTECEDOR DIANTEIRO ESQUERDO: **OK ORIGINAL**
- ✓ TORRE DO AMORTECEDOR DIANTEIRO DIREITO: **OK ORIGINAL**

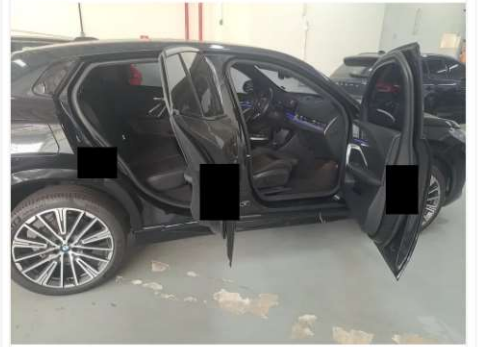
COLUNA LATERAL 1

- ✓ LONGARINA DIANTEIRA DIREITA: **OK ORIGINAL**
- ✓ CAIXA DE AR LADO ESQUERDO: **OK ORIGINAL**
- ✓ CAIXA DE AR LADO DIREITO: **OK ORIGINAL**
- ✓ COLUNA E/OU FOLHA LATERAL DIANTEIRA ESQUERDA: **OK ORIGINAL**
