## APRESENTAÇÃO

| DATA DE VISTORIA: | 29/09/2020 10h12 |
| UNIDADE: | INTERLAGOS MARAJOARA |

| MODELO: | BMW X1 S20IACTIVE FLEX |

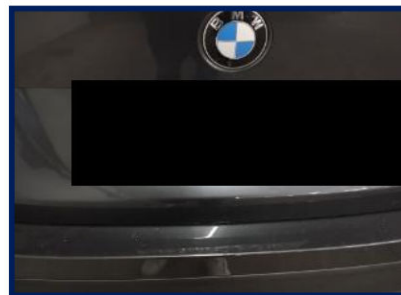
Placa

PLACA DENTROS DOS PADRÕES

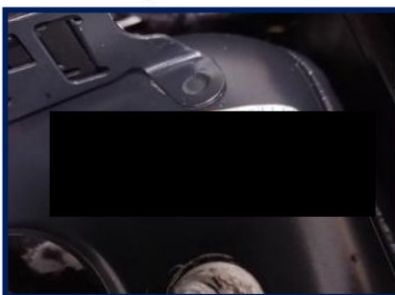
Etiqueta ETA Motor

ETA DENTRO DOS PADRÕES / NUMERAÇÃO COINCIDE COM O CHASSI  
ETA DENTRO DOS PADRÕES / NUMERAÇÃO COINCIDE COM O CHASSI  
NÃO OBRIGATÓRIO  
PLAQUETA OK (NACIONAIS E IMPORT. APÓS 1999)
