## APRESENTAÇÃO

| UNIDADE: | MARECHAL CURITIBA |

| MARCA: | JEEP |
| MODELO: | COMMANDER BLACKHAWK |

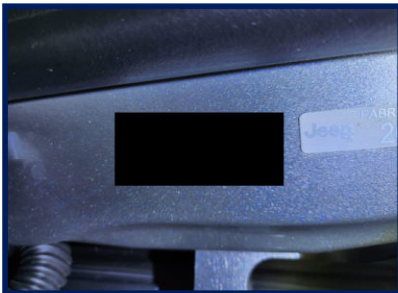
Foto eta coluna

| <b>OK</b> ETA'S | ANALISA AS ETIQUETAS DE IDENTIFICAÇÃO AUTODESTRUTÍVEIS, QUANDO EXISTENTES E OBRIGATÓRIAS. |
