**LAUDO DE VISTORIA CAUTELAR**

**I/FORD/RANGER LTDPD3D4A**  
**2025/ 2026 - LARANJA - DIESEL**

**APROVADO**

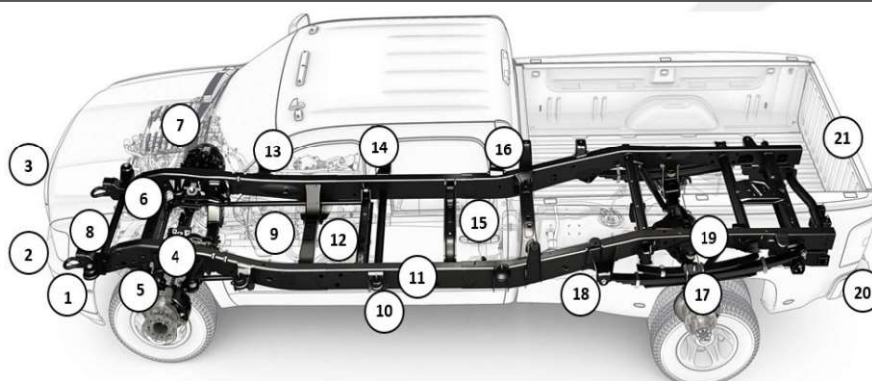
| 1 - Envolvente/para choque dianteiro | Original |
| 2 - Alma para choque diant/painel front infe/crashbox | Original |
| 3 - Painel frontal superior | Original |
| 4 - longarina dianteira inferior/superior esquerda | Original |
| 5 - Caixa de roda dianteira esquerda | Original |
| 6 - Torre do amortecedor dianteiro esquerdo | Original |
| 7 - Painel corta fogo | Original |
| 8 - Para lama/folha lateral dianteira esquerda | Original |
| 9 - Porta dianteira esquerda | Original |
| 10 - Caixa de ar/soleira esquerda | Original |
| 11 - Longarina média esquerda | Original |
| 12 - Assoalho do habitáculo lado esquerdo | Original |
| 13 - Coluna dianteira esquerda | Original |
| 14 - Coluna média/central esquerda | Original |
| 15 - Porta traseira esquerda | Original |
| 16 - Coluna traseira esquerda | Original |
| 17 - Caixa de roda traseira esquerda | Original |
| 18 - Folha lateral traseira esquerda | Original |
| 19 - Longarina traseira esquerda | Original |
| 20 - Envolvente/para choque traseiro | Original |
| 21 - Capô/tampa do porta malas/caçamba/painel traseiro | Original |

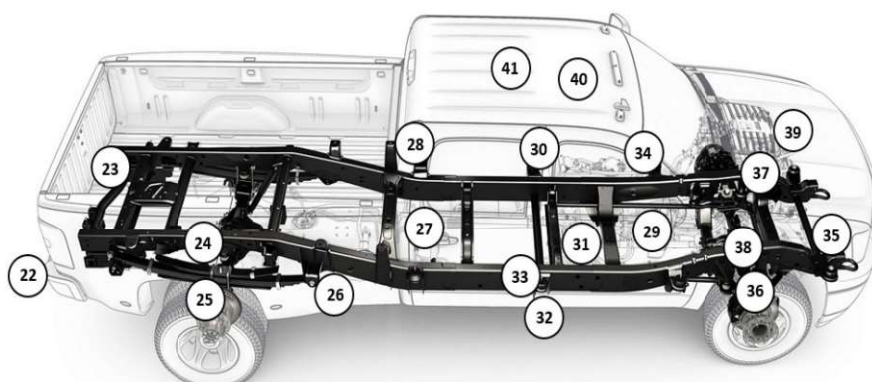
| ● 22 - Alma do para choque traseiro | Original |
| ● 23 - Assoalho do porta malas/caçamba | Original |
| ● 24 - Longarina traseira direita | Original |
| ● 25 - Caixa de roda traseira direita | Original |
| ● 26 - Folha lateral traseira direita | Original |
| ● 27 - Porta traseira direita | Original |
| ● 28 - Coluna traseira direita | Original |
| ● 29 - Porta dianteira direita | Original |
| ● 30 - Coluna média/central direita | Original |
| ● 31 - Assoalho do habitáculo lado direito | Original |
| ● 32 - Caixa de ar/soleira direita | Original |
| ● 33 - Longarina média direita | Original |
| ● 34 - Coluna dianteira direita | Original |
| ● 35 - Para lama/folha lateral dianteira direita | Original |
