LAUDO DE VISTORIA CAUTELAR

HONDA/HR-V TOURING

2024/ 2025 - PRATA - ALCOOL/GASOLINA

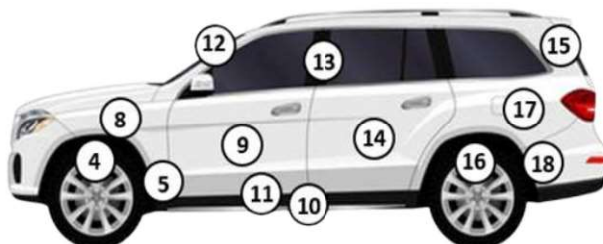
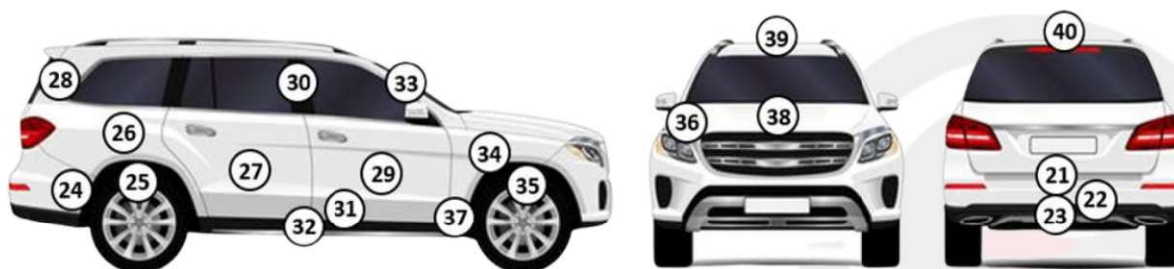
## AVALIAÇÃO ESTRUTURAL

| 2 - Alma para choque diant/painel front infe/crashbox | Substituído |

| 21 - Painel traseiro | Danificado |

REPARO DE FUNILARIA E PINTURA NA DIANTEIRA PARA SUBSTITUIÇÃO DO PAINEL FRONTAL INFERIOR (ALMA DO PARA CHOQUE). PAINEL TRASEIRO AMOLGADO.
