## VISTORIA CAUTELAR

## DADOS DO VEÍCULO

veiculo blindado

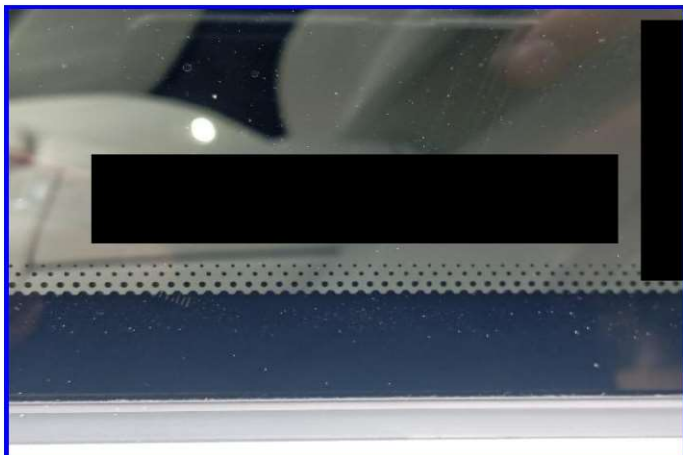
GRAVAÇÃO DOS VIDROS

| Itens Verificados | Status | Descrição |
|---|---|---|
| 500-CONDIÇÃO DA GRAVAÇÃO DO CHASSI NOS VIDROS / VIN: | ✗ ATENÇÃO | |
