## VISTORIA CAUTELAR

| | | | | GASOLINA/ELETRICO | BMW | I/BMW X5 XDRIVE45E |

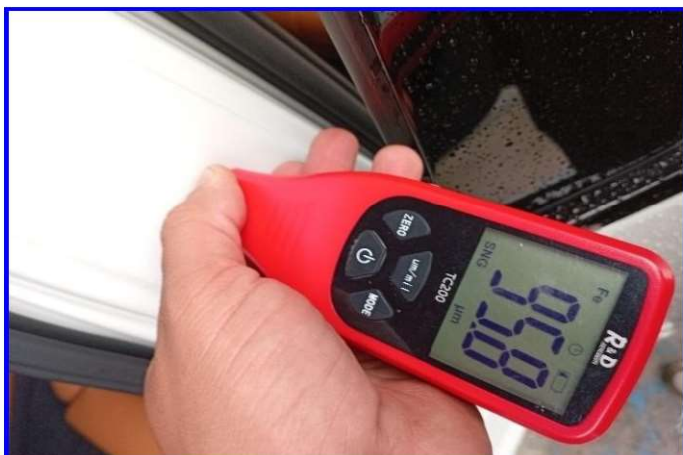
COLUNA TRASEIRA ESQUERDA

**COLUNA TRASEIRA ESQUERDA COM VESTIGIO DE REPINTURA COM MASSA, POREM NÃO APRESENTA MARCAS DE CORTE OU SOLDA**
