## SITUAÇÃO GERAL

APROVADO

## DADOS GERAIS

| MODELO: | AUDI RS6 AV 560CV |

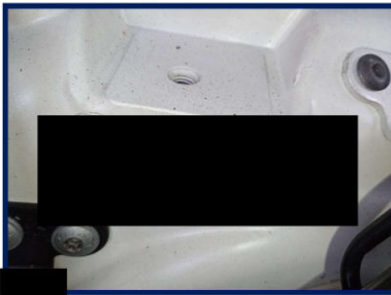
Etiqueta ETA Motor

ETA DENTRO DOS PADRÕES / NUMERAÇÃO COINCIDE COM O CHASSI  
ETA DENTRO DOS PADRÕES / NUMERAÇÃO COINCIDE COM O CHASSI  
NÃO OBRIGATÓRIO  
PLAQUETA OK (NACIONAIS E IMPORT. APÓS 1999)

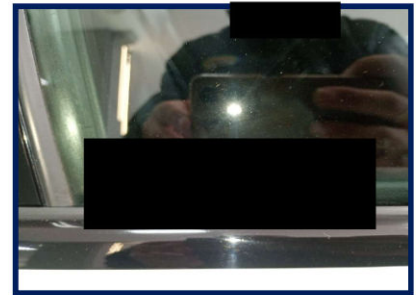
Gravação do vidro

GRAVAÇÃO ORIGINAL / COINCIDE COM O CHASSI  
GRAVAÇÃO ORIGINAL / COINCIDE COM O CHASSI  
GRAVAÇÃO ORIGINAL / COINCIDE COM O CHASSI  
GRAVAÇÃO ORIGINAL / COINCIDE COM O CHASSI  
GRAVAÇÃO ORIGINAL / COINCIDE COM O CHASSI
