## APRESENTAÇÃO

NO. LAUDO: [REDACTED]  
DATA DE VISTORIA: 25/09/2026 10:48  
UNIDADE: [REDACTED]  
PRESTADOR DE SERVIÇO: [REDACTED]  
CNPJ: [REDACTED]  
CLIENTE CONTRATANTE: [REDACTED]

MARCA: AUDI  
MODELO: AUDI A3 SD HIBRIDO  
COR: CINZA  
ANO FABRICAÇÃO: 2023  
ANO MODELO: 2023  
PLACA: [REDACTED]  
RENAVAM: [REDACTED]  
KM: 36448  
COMBUSTÍVEL: GASOLINA

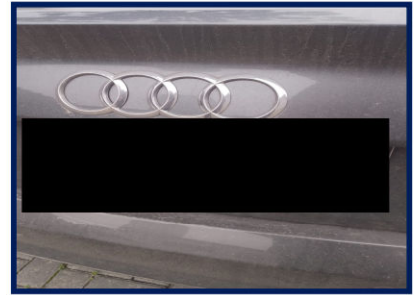
Placa

| <b>OK</b> PLACAS | VERIFICA AS CONDIÇÕES DAS PLACAS IDENTIFICADORAS DIANTEIRA E TRASEIRA. |

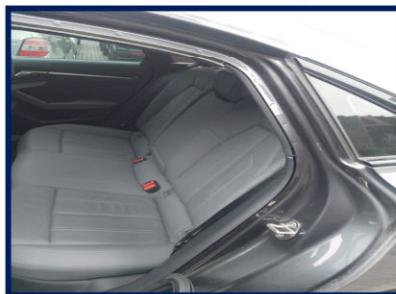
Trilho Coluna Tras. Esq

| <b>OK</b> ESTRUTURA VEICULAR | ANALISA, NAS PARTES VISÍVEIS, AS CONDIÇÕES DOS PRINCIPAIS PONTOS ESTRUTURAIS DA CARROCERIA, TRAZENDO POSSÍVEIS INDICAÇÕES DE REPAROS. |
