# VISTORIA VEICULAR

Nome Fantasia: CAPITAL VISTORIA - SACO GRANDE

CONFORME COM APONTAMENTO

Vistoria  
CAUTELAR - VISTORIA VEICULAR

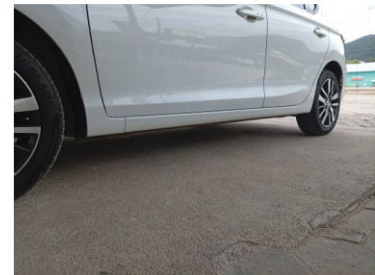
Caixa de ar lado esquerdo

Caixa de ar lado direito  
**Amassado**

**FOLHA LATERAL LADO ESQUERDO REPARADA**  
**CAIXA DE AR LADO DIREITO AMASSADA**
