**Modelo do veículo:** MMC/ASX 2.0 CVT

**Nº do laudo:** [REDACTED]

## **GB Cautelar - Automóvel**

08/09/2026

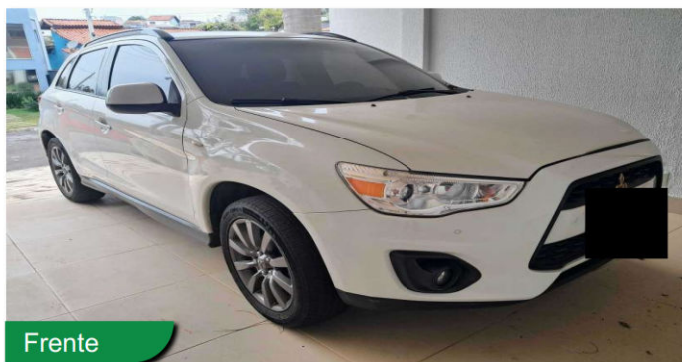
Frente

- Painel Corta Fogo
- Coluna Central Esquerda
- Longarina Dianteira Direita
- Longarina Dianteira Esquerda
- Longarina Traseira Direita
- Longarina Traseira Esquerda
- Coluna Dianteira Direita
