PLACA [REDACTED]  
MODELO DO VEÍCULO: BMW 535i GT SN21

**VISTORIA  
CERTICAR**

**SuperVisão**®  
Vistorias Automotivas

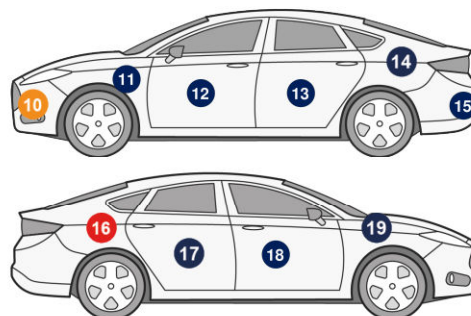
**PINTURA**

| 1 - COLUNA DIANTEIRA DIREITA: | PINTURA EM BOAS CONDIÇÕES |
| 2 - COLUNA CENTRAL DIREITA: | PINTURA EM BOAS CONDIÇÕES |
| 3 - COLUNA TRASEIRA DIREITA: | PINTURA EM BOAS CONDIÇÕES |
| 4 - CAPÔ DIANTEIRO: | PINTURA EM BOAS CONDIÇÕES |
| 5 - TETO: | PINTURA EM BOAS CONDIÇÕES |
| 6 - TAMPA TRASEIRA: | PINTURA EM BOAS CONDIÇÕES |
| 7 - COLUNA DIANTEIRA ESQUERDA: | PINTURA EM BOAS CONDIÇÕES |
| 8 - COLUNA CENTRAL ESQUERDA: | PINTURA EM BOAS CONDIÇÕES |
| 9 - COLUNA TRASEIRA ESQUERDA: | PINTURA EM BOAS CONDIÇÕES |

| 10 - PARA-CHOQUE DIANTEIRO: | PEQUENO AMASSADO, RISCADO OU RALADO (ATÉ 5CM) |
| 11 - PARA-LAMA DIANTEIRO ESQUERDO: | PINTURA EM BOAS CONDIÇÕES |
| 12 - PORTA DIANTEIRA ESQUERDA: | PINTURA EM BOAS CONDIÇÕES |
| 13 - PORTA TRASEIRA ESQUERDA: | PINTURA EM BOAS CONDIÇÕES |
| 14 - LATERAL TRASEIRA ESQUERDA: | PINTURA EM BOAS CONDIÇÕES |
| 15 - PARA-CHOQUE TRASEIRO: | PINTURA EM BOAS CONDIÇÕES |

| 16 - LATERAL TRASEIRA DIREITA: | PEÇA RETOCADA COM MASSA |
| 17 - PORTA TRASEIRA DIREITA: | PINTURA EM BOAS CONDIÇÕES |
| 18 - PORTA DIANTEIRA DIREITA: | PINTURA EM BOAS CONDIÇÕES |
| 19 - PARA-LAMA DIANTEIRO DIREITO: | PINTURA EM BOAS CONDIÇÕES |
