## LAUDO DE PERÍCIA CAUTELAR

I/M.BENZ AMGGLC43/I/M.BENZ AMGGLC43  
2017/ 2018 - BRANCA - GASOLINA

7PLACE

APROVADO

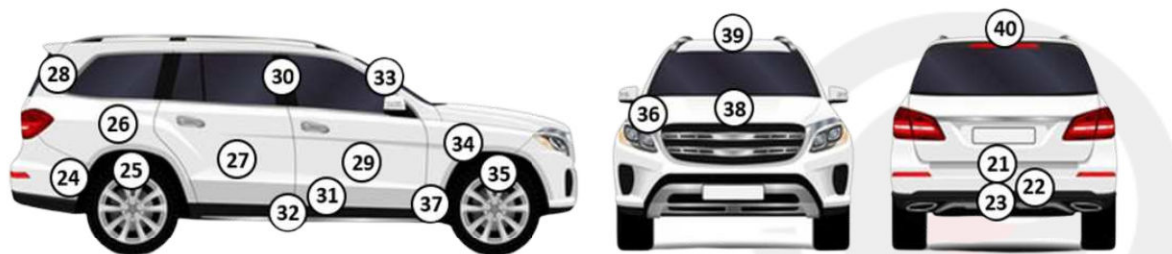
AVALIAÇÃO ESTRUTURAL

| 19 - Envolvente/para choque traseiro | Original |
| 20 - Capô/tampa do porta malas/caçamba/painel traseiro | Original |

| 21 - Painel traseiro | Original |
