## LAUDO DE PERÍCIA CAUTELAR

**I/PORSCHE CAYENNE CP PHE/I/PORSCHE CAYENNE CP PHE**  
**2022/ 2022 - BRANCA - GASOLINA/ELETRICO**

**APROVADO**

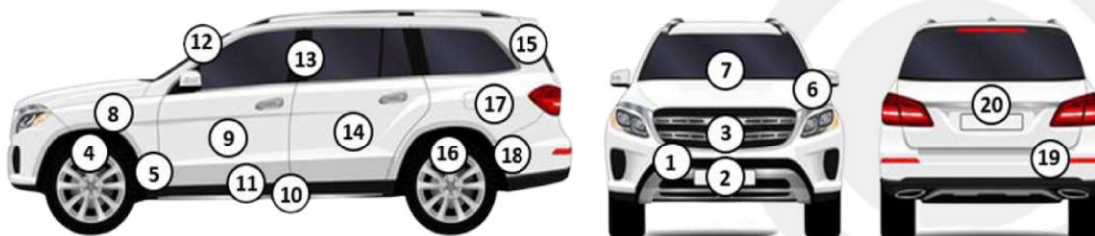
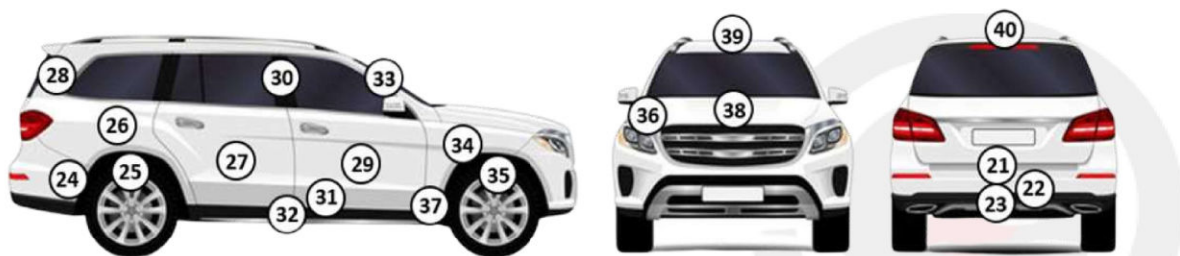
## AVALIAÇÃO ESTRUTURAL

| 1 - Envolvente/para choque dianteiro | Original |
| 2 - Alma para choque dianteiro/painel front inferior/crashbox | Original |
| 3 - Painel frontal superior | Original |
| 4 - Longarina dianteira inferior/superior esquerda | Original |
| 5 - Caixa de roda dianteira esquerda | Original |
| 6 - Torre do amortecedor dianteiro esquerdo | Original |
| 7 - Painel corta fogo | Original |
| 8 - Para lama/folha lateral dianteira esquerda | Original |
| 9 - Porta dianteira esquerda | Original |
| 10 - Caixa de ar/soleira esquerda | Original |
| 11 - Assoalho do habitáculo lado esquerdo | Original |
| 12 - Coluna dianteira esquerda | Original |
| 13 - Coluna média/central esquerda | Original |
| 14 - Porta traseira esquerda | Original |
| 15 - Coluna traseira esquerda | Original |
| 16 - Caixa de roda traseira esquerda | Original |
| 17 - Folha lateral traseira esquerda | Original |
| 18 - Longarina traseira esquerda | Original |
| 19 - Envolvente/para choque traseiro | Original |
| 20 - Capô/tampa do porta malas/caçamba/painel traseiro | Original |

| 21 - Painel traseiro | Original |
| 22 - Alma do para choque traseiro | Original |
| 23 - Assoalho do porta malas/caçamba | Original |
| 24 - Longarina traseira direita | Original |
| 25 - Caixa de roda traseira direita | Original |
| 26 - Folha lateral traseira direita | Original |
| 27 - Porta traseira direita | Original |
| 28 - Coluna traseira direita | Original |
| 29 - Porta dianteira direita | Original |
| 30 - Coluna média/central direita | Original |
| 31 - Assoalho do habitáculo lado direito | Original |
| 32 - Caixa de ar/soleira direita | Original |
| 33 - Coluna dianteira direita | Original |
| 34 - Para lama/folha lateral dianteira direita | Original |
| 35 - Caixa de roda dianteira direita | Original |
| 36 - Torre do amortecedor dianteiro direito | Original |
| 37 - longarina dianteira inferior/superior direita | Original |
| 38 - Capô/tampa do compartimento do motor | Original |
| 39 - Folha do teto/painel traseiro | Original |
| 40 - Estrutura do teto | Original |
