**DADOS COMPLETOS:**

**DADOS DO VEÍCULO:**

| Nº DO CHASSI NA BIN: | | MODELO/VERSÃO: | I/BMW X3 XDRIVE30E |

FOTOGRAFIAS DA VISTORIA

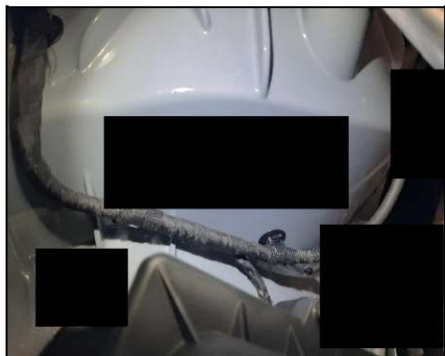
ETIQUETA DO MOTOR

- 01-Numeração registrada na BIN, coincide c/ a numeração que consta no motor (OK)  
02-Tipo de gravação dentro do padrão do fabricante (OK)

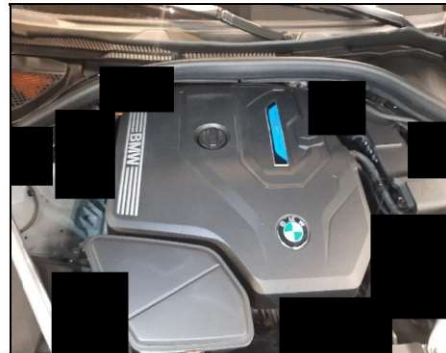
COMPARTIMENTO DO MOTOR

- 01-ORIGINAL (OK)
