## VISTORIA DE PERÍCIA TÉCNICA

LAND ROVER | I/LR EVOQUE P250FF SE RD 2021 / 2021

Data da Vistoria 13/05/2026 11:05:18

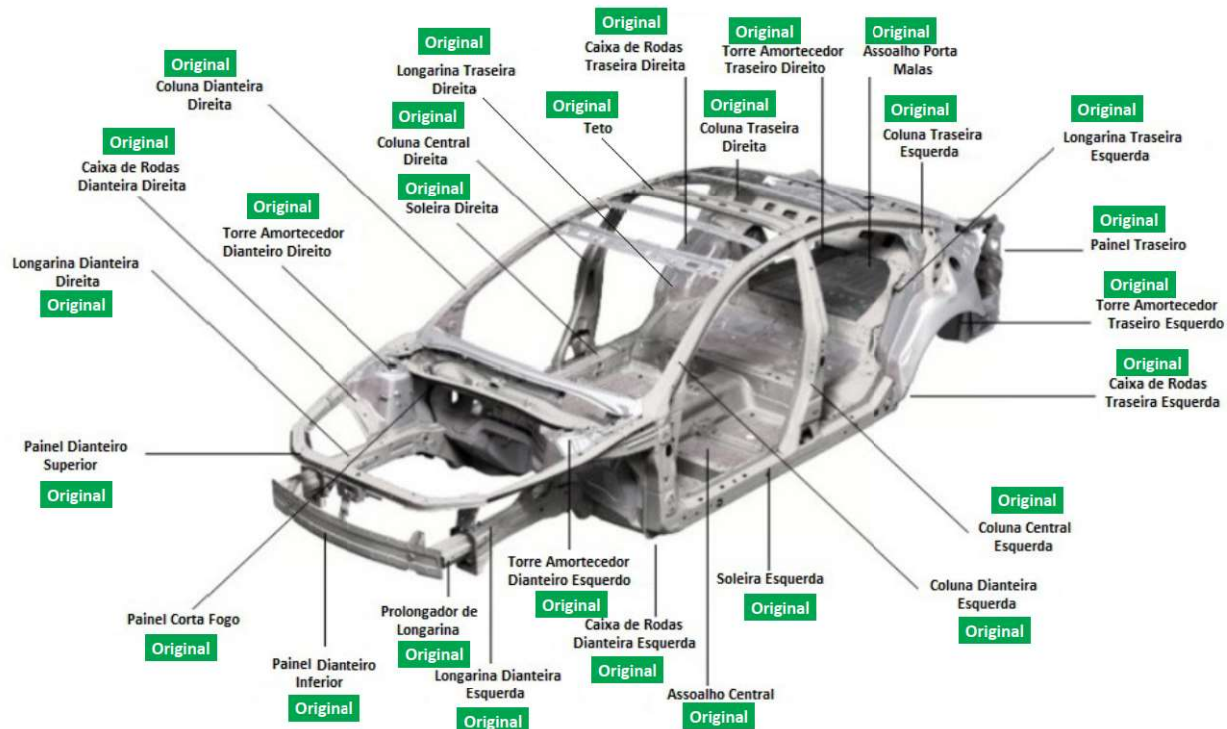
## ORIGINALIDADE ESTRUTURAL

- ✓ 601 Não possui vestígio aparente de avaria, corte e/ou reparo significativo nas partes estruturais da carroçaria (OK)
