**DADOS COMPLETOS:**

**DADOS DO VEÍCULO:**

FOTOGRAFIAS DA VISTORIA

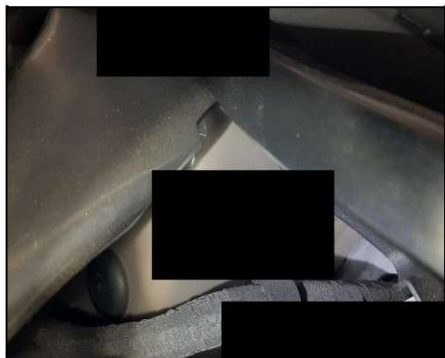
ETIQUETA DO MOTOR

- 01-Numeração registrada na BIN, coincide c/ a numeração que consta no motor (OK)  
02-Tipo de gravação dentro do padrão do fabricante (OK)

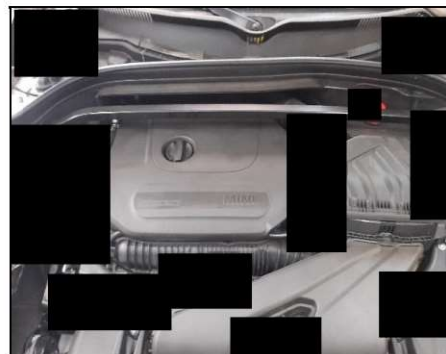
COMPARTIMENTO DO MOTOR

- 01-ORIGINAL (OK)
