# LAUDO CAUTELAR

Modelo:  
**HONDA/CIVIC LXR**

Unidade:  
**CURITIBA**

Data da vistoria:  
**28/08/2026**

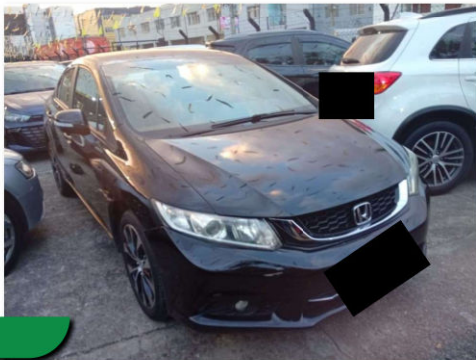
- Painel Corta Fogo
- Coluna Central Esquerda
- Longarina Dianteira Direita
- Longarina Dianteira Esquerda
- Longarina Traseira Direita
- Longarina Traseira Esquerda
- Coluna Dianteira Direita

| Peça | Análise | Peça | Análise |
|---|---|---|---|
| 11 - Paineis frontal superior | ● OK | 12 - Paineis traseiro | ● REPARADO |

O veículo examinado apresentava avaria e/ou reparo na região traseira da carroceria.

O VEICULO EXAMINADO POSSUI: PAINEL TRASEIRO COM LEVE REPARO.

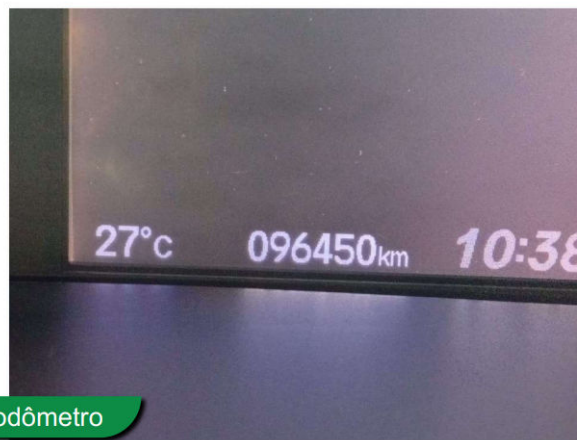
Hodômetro

Registro do hodômetro fotografado.
