# LAUDO CAUTELAR

Modelo:  
**FORD/KA SE 1.0 SD C**

Ano de fabricação:  
**2020**

Data da vistoria:  
**31/07/2026**

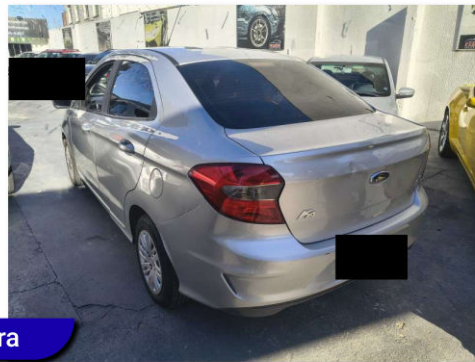
Traseira

No ato da perícia veículo possui reparos/avaria na lateral lado direito e região traseira. Sem danos a estrutura.

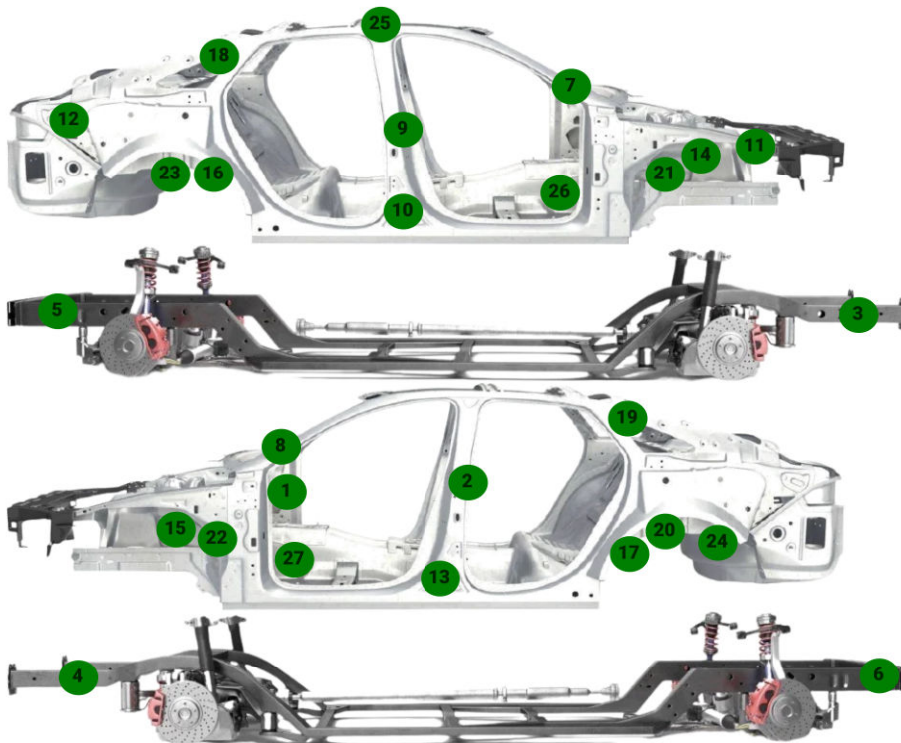
## Observações Estrutura

| 1 - Painel corta-fogo | ● CK |
| 17 - Torre do amortecedor tras. Esquerdo | ● 461 - OK |
| 21 - Caixa de Roda Dianteira Direita | ● 417 - OK |
| 23 - Caixa de Roda Traseira Direita | ● 400 - OK |
| 27 - Assoalho Esquerdo | ● 470 - OK |

| 16 - Torre de amortecedor tras. Direito | ● 470 - OK |
| 20 - Caixa de estepe | ● 425 - OK |
| 22 - Caixa de Roda Dianteira Esquerda | ● 434 - OK |
| 24 - Caixa de Roda Traseira Esquerda | ● 443 - OK |
| 26 - Assoalho Direito | ● 408 - OK |

O veículo examinado possui avaria e/ou reparo que não afeta a estrutura da carroceria.
