# **ELIAUTO VEÍCULOS - CAUTELAR PREMIUM AUTOMOVEL**

19/09/2026

NISSAN/KICKS S CVT

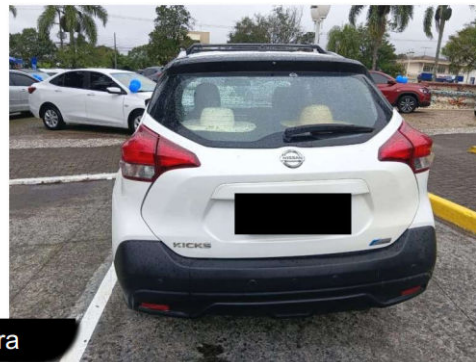
Traseira

| Peça | Análise | Peça | Análise |
|---|---|---|---|
| 11 - PAINEL FRONTAL | ● Ok | 12 - Painei traseiro | ● AMASSADO |

O veículo examinado apresentava avaria e/ou reparo na região traseira da carroceria.

O veículo examinado possui avaria e/ou reparo que não afeta a estrutura da carroceria.

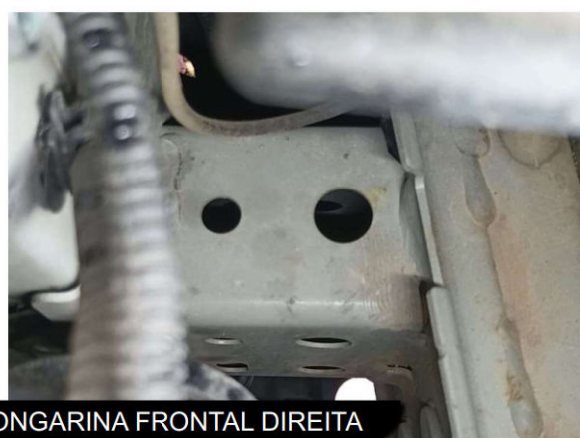
LONGARINA FRONTAL DIREITA

| Peça | Análise | Peça | Análise |
|---|---|---|---|
| 3 - Longarina dianteira direita | ● OK | 4 - Longarina dianteira esquerda | ● OK |

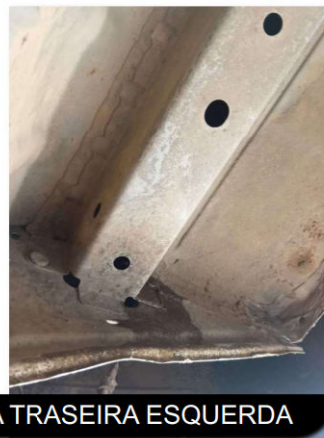
LONGARINA TRASEIRA ESQUERDA

| Peça | Análise | Peça | Análise |
|---|---|---|---|
| 5 - Longarina traseira direita | ● OK | 6 - Longarina traseira esquerda | ● OK |
