# LAUDO CAUTELAR

ANO: 1999/1999

MARCA/MODELO: 116622 - VW/PARATI CL 1.6 MI

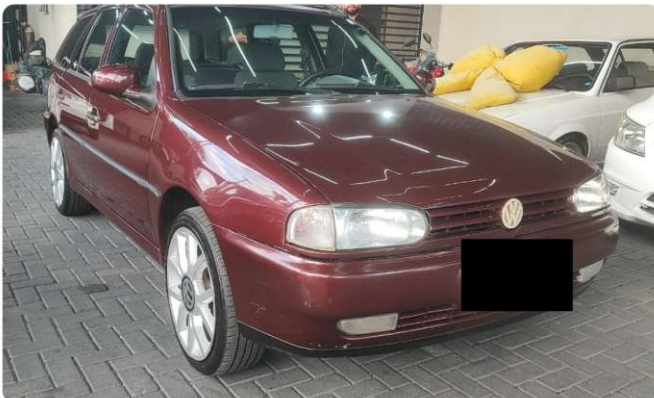
FOTO DIANTEIRA 45 GRAUS  
LADO DIREITO

- ✓ 2 - LONGARINA DIREITA
- ✓ 4 - TORRE AMORTECEDOR DIANTEIRO DIREITO
- ✓ 6 - CAIXA RODA DIANTEIRA DIREITA
- ✓ 1 - PAINEL FRONTAL
- ✓ 8 - PAINEL CORTA FOGO
- ✓ 9 - COLUNA DIANTEIRA DIREITA
- ✓ 11 - COLUNA CENTRAL DIREITA

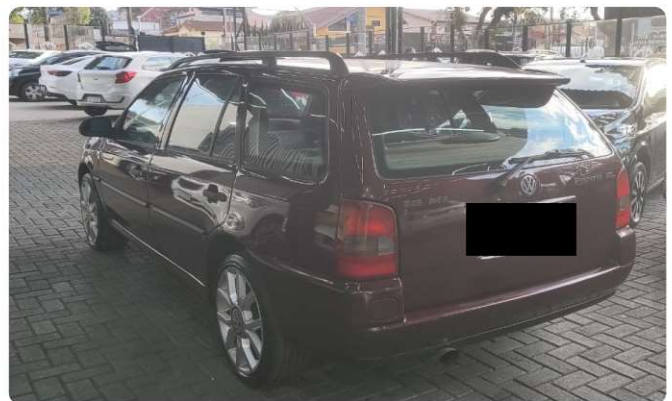
FOTO TRASEIRA 45 GRAUS  
LADO ESQUERDO

- ✓ 26 - PAINEL TRASEIRO
- ✓ 25 - LONGARINA TRASEIRA ESQUERDA
- ✓ 21 - TORRE AMORTECEDOR TRASEIRO ESQUERDO
- ✓ 20 - CAIXA RODA TRASEIRA ESQUERDA
- ✓ 16 - CAIXA DE AR ESQUERDA
- ✓ 14 - COLUNA TRASEIRA ESQUERDA
- ✓ 12 - COLUNA CENTRAL ESQUERDA

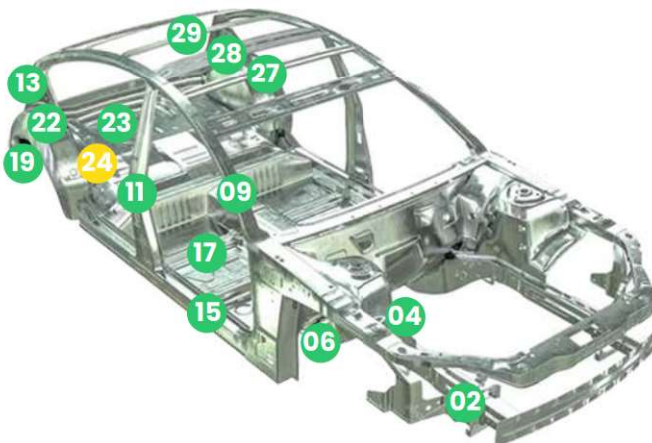
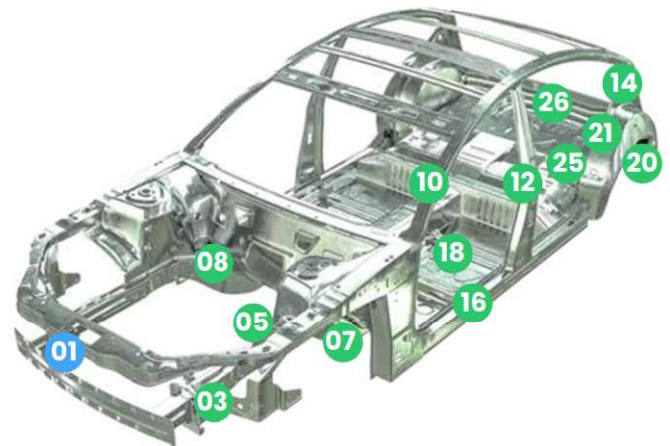
- ✓ 1 - PAINEL FRONTAL
- ✓ 3 - LONGARINA ESQUERDA
- ✓ 5 - TORRE AMORTECEDOR DIANTEIRO ESQUERDO
- ✓ 7 - CAIXA RODA DIANTEIRA ESQUERDA
- ✓ 8 - PAINEL CORTA FOGO
- ✓ 10 - COLUNA DIANTEIRA ESQUERDA
- ✓ 12 - COLUNA CENTRAL ESQUERDA
- ✓ 14 - COLUNA TRASEIRA ESQUERDA
- ✓ 16 - CAIXA DE AR ESQUERDA
- ✓ 18 - ASSOALHO ESQUERDO
- ✓ 20 - CAIXA RODA TRASEIRA ESQUERDA
- ✓ 21 - TORRE AMORTECEDOR TRASEIRO ESQUERDO
- ✓ 25 - LONGARINA TRASEIRA ESQUERDA
- ✓ 26 - PAINEL TRASEIRO

- ✓ 2 - LONGARINA DIREITA
- ✓ 4 - TORRE AMORTECEDOR DIANTEIRO DIREITO
- ✓ 6 - CAIXA RODA DIANTEIRA DIREITA
- ✓ 9 - COLUNA DIANTEIRA DIREITA
- ✓ 11 - COLUNA CENTRAL DIREITA
- ✓ 13 - COLUNA TRASEIRA DIREITA
- ✓ 15 - CAIXA DE AR DIREITA
- ✓ 17 - ASSOALHO DIREITO
- ✓ 19 - CAIXA RODA TRASEIRA DIREITA
- ✓ 22 - TORRE AMORTECEDOR TRASEIRO DIREITO
- ✓ 23 - CAIXA DE ESTEPE
- ✓ 24 - LONGARINA TRASEIRA DIREITA
- ✓ 27 - TRAVESSA DIANTEIRA DE TETO
- ✓ 28 - TRAVESSA CENTRAL DE TETO
- ✓ 29 - TRAVESSA TRASEIRA DE TETO

**REGIÃO DIANTEIRA COM REPAROS**  
**LONGARINA TRASEIRA DIREITA COM CORROSÃO**
