## VISTORIA CAUTELAR

| Renavam | Placa | Nº Chassi | Tipo Veículo | Combustível | Fabricante | Modelo |
|---|---|---|---|---|---|---|
| | | | | ALCOOL/GASOLINA | GM | CHEV ONIX<br>10TAT LT1 |
| 2021 | 2021 | 0 | PRETA | | | 50155 |

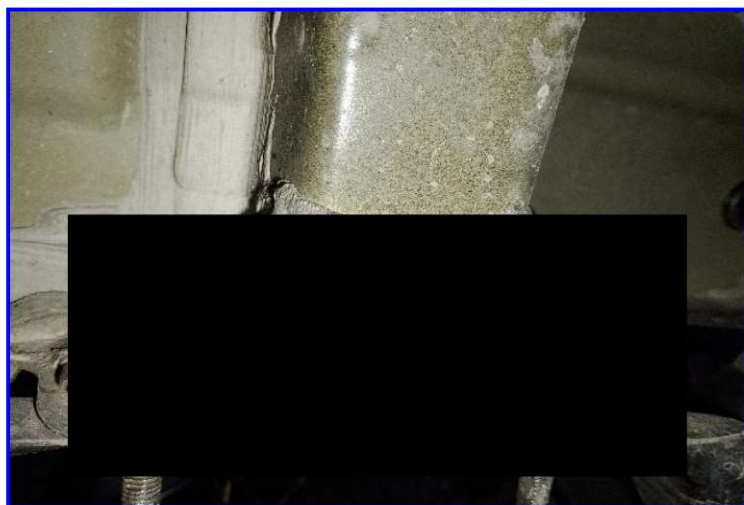
LONGARINA TRASEIRA ESQUERDA

**ABA DA LONGARINA TRASEIRA AVARIADA.. PAINEL TRASEIRO AVARIADO.. VEÍCULO BLINDADO CONSTA NO CRLV..**
