## SITUAÇÃO GERAL

**APROVADO**

MARCA: RENAULT  
MODELO: KARDIAN EVO AT  
COR: PRATA  
ANO FABRICAÇÃO: 2024  
ANO MODELO: 2025  
PLACA: [REDACTED]  
RENAVAM: [REDACTED]  
KM: 51405  
COMBUSTÍVEL: FLEX

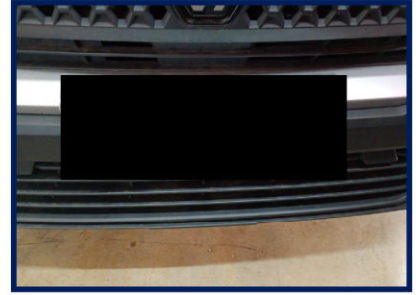
Placa

\_\_\_\_\_ PLACA DENTROS DOS PADRÕES

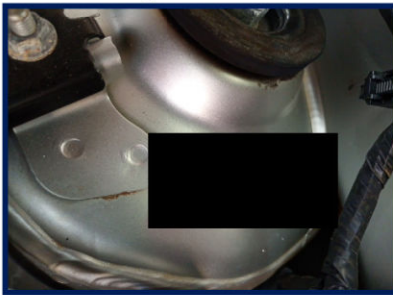
Etiqueta ETA Motor

ETA MOTOR : \_\_\_\_\_ ETA DENTRO DOS PADRÕES / NUMERAÇÃO COINCIDE COM O CHASSI  
ETA BATENTE DA PORTA : \_\_\_\_\_ ETA DENTRO DOS PADRÕES / NUMERAÇÃO COINCIDE COM O CHASSI  
ETA ASSOALHO : \_\_\_\_\_ ETA DENTRO DOS PADRÕES / NUMERAÇÃO COINCIDE COM O CHASSI  
PLAQUETA ANO FABRICAÇÃO : \_\_\_\_\_ PLAQUETA OK (NACIONAIS E IMPORT. APÓS 1999)
