**LAUDO DE VISTORIA  
CAUTELAR**

**BMW/X1 S20I ACTIVEFLEX**

**2017/ 2017 - PRATA - ALCOOL/GASOLINA**

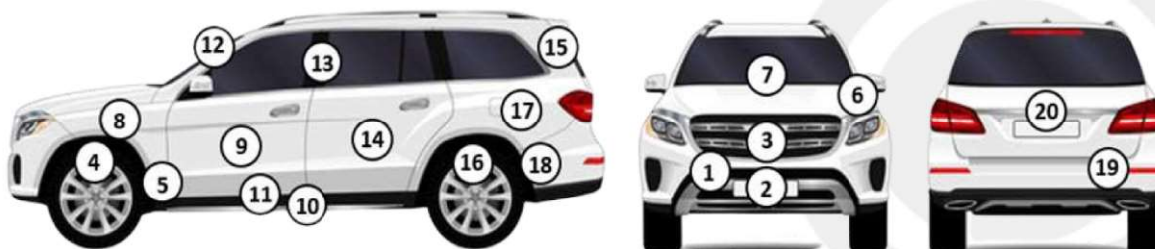
| 1 - Envolvente/para choque dianteiro | Original |
| 2 - Alma para choque diant/painel front infe/crashbox | Original |
| 3 - Painel frontal superior | Original |
| 4 - Longarina dianteira esquerda | Original |
| 5 - Caixa de roda dianteira esquerda | Original |
| 6 - Torre do amortecedor dianteiro esquerdo | Original |
| 7 - Painel corta fogo | Original |
| 8 - Para lama/folha lateral dianteira esquerda | Original |
| 9 - Porta dianteira esquerda | Original |
| 10 - Caixa de ar/soleira esquerda | Original |
| 11 - Assoalho do habitáculo lado esquerdo | Original |
| 12 - Coluna dianteira esquerda | Original |
| 13 - Coluna média/central esquerda | Original |
| 14 - Porta traseira esquerda | Original |
| 15 - Coluna traseira esquerda | Original |
| 16 - Caixa de roda traseira esquerda | Original |
| 17 - Folha lateral traseira esquerda | Original |
| 18 - Longarina traseira esquerda | Original |
| 19 - Envolvente/para choque traseiro | Original |
| 20 - Capô/tampa do porta malas/caçamba/painel traseiro | Original |

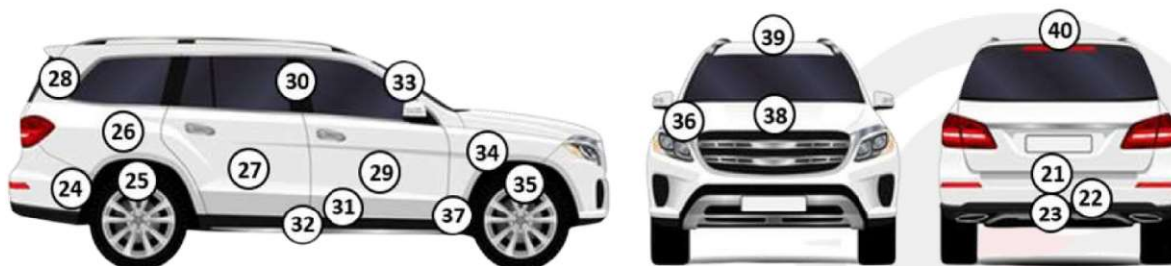
| 21 - Painel traseiro | Original |
| 22 - Alma do para choque traseiro | Original |
| 23 - Assoalho do porta malas/caçamba | Original |
| 24 - Longarina traseira direita | Original |
| 25 - Caixa de roda traseira direita | Original |
| 26 - Folha lateral traseira direita | Original |
| 27 - Porta traseira direita | Original |
| 28 - Coluna traseira direita | Original |
| 29 - Porta dianteira direita | Original |
| 30 - Coluna média/central direita | Original |
| 31 - Assoalho do habitáculo lado direito | Original |
| 32 - Caixa de ar/soleira direita | Original |
| 33 - Coluna dianteira direita | Original |
| 34 - Para lama/folha lateral dianteira direita | Original |
| 35 - Caixa de roda dianteira direita | Original |
| 36 - Torre do amortecedor dianteiro direito | Original |
| 37 - Longarina dianteira direita | Original |
| 38 - Capô/tampa do compartimento do motor | Original |
| 39 - Folha do teto/painel traseiro | Original |
| 40 - Estrutura do teto | Original |
