APROVADO

## APRESENTAÇÃO

## DADOS GERAIS DO VEÍCULO

| MODELO: | I/AUDI Q3 1.4TFSI |

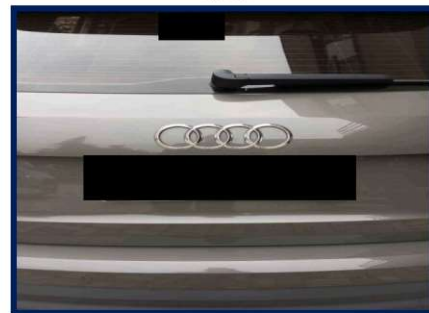
Placa

| <b>OK</b> PLACAS | VERIFICA AS CONDIÇÕES DAS PLACAS IDENTIFICADORAS DIANTEIRA E TRASEIRA. |

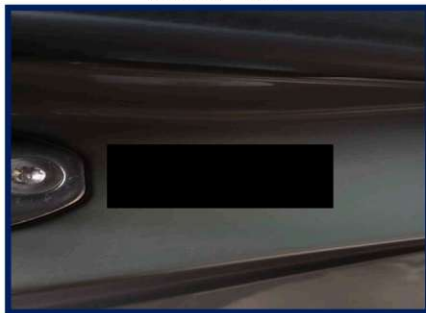
Foto eta coluna

| <b>OK</b> ETA'S | ANALISA AS ETIQUETAS DE IDENTIFICAÇÃO AUTODESTRUTÍVEIS, QUANDO EXISTENTES E OBRIGATÓRIAS. |
