## SITUAÇÃO GERAL

**APROVADO**

| DATA DE VISTORIA: | 07/04/2025 16:39:44 |
| MODELO: | I/PORSCHE CAYENNE GT CP |

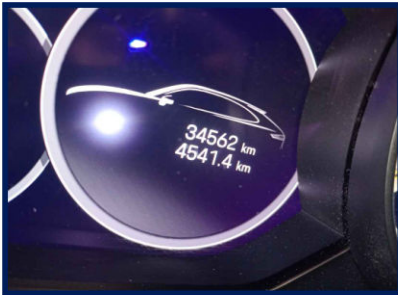
KM

| KM: | 34562 |
