CHECKMAT BUTANTA CNPJ 11.209.751/0001-39

**APROVADO**

| Marca/Modelo:<br>LAND ROVER LR DISC SPT P250FF SE RD | Combustível:<br>ALCOOL/GASOLINA | Placa: | Data Emissão CRLV: |

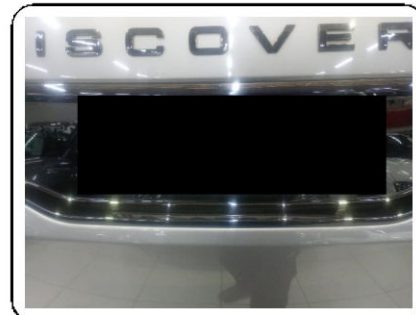
Placa

| <b>CONDIÇÃO DA PLACA:</b><br>Placa e tarjeta em conformidades (OK). | <b>VIDRO DA PORTA TRASEIRA ESQUERDA:</b><br>Vidro não original |

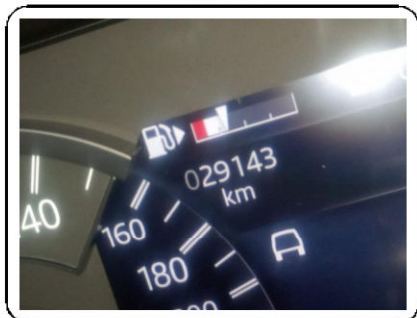
Hodômetro

| Kilometragem:<br>029143 | Renavam: | | Fabricação/Modelo:<br>2023 / 2023 |

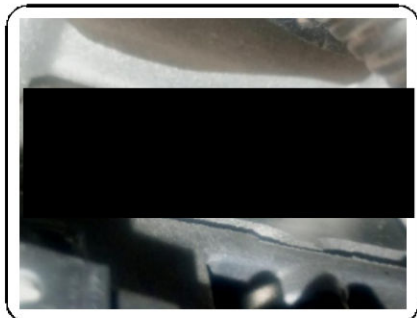
Numero Motor

| <b>CONDIÇÃO DA NUMERAÇÃO DO MOTOR:</b><br>Numeração registrada na BIN, coincide c/ a numeração que consta no motor. | <b>VIDRO DA LATERAL TRASEIRA ESQUERDA:</b><br>Vidro não original |

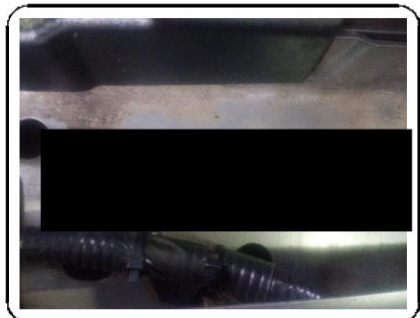
Chassi

| <b>CONDIÇÃO DO NÚMERO DO CHASSI:</b><br>Numeração dentro dos padrões do fabricante. | <b>VIDRO TRASEIRO (VIGIA):</b><br>Vidro não original |

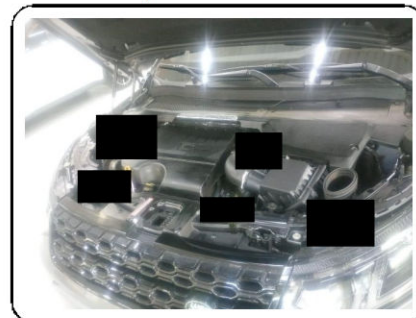
Compartimento do Motor

| <b>DO COMPARTIMENTO DO MOTOR:</b><br>Original | <b>VIDRO DA LATERAL TRASEIRA DIREITA:</b><br>Vidro não original |

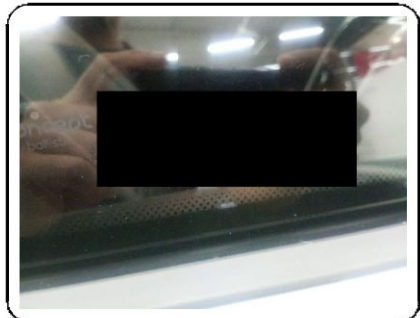
Gravação dos Vidros

| <b>DO BATENTE DA PORTA:</b><br>Original | <b>VIDRO DA PORTA TRASEIRA DIREITA:</b><br>Vidro não original |
| <b>DO ASSOALHO:</b><br>Original | <b>VIDRO DA PORTA DIANTEIRA DIREITA:</b><br>Vidro não original |
| <b>VIDRO DIANTEIRO (PÁRA-BRISA):</b><br>Vidro não original | <b>CONDIÇÃO DA ESTRUTURA DA CARROÇARIA:</b><br>Não possui vestígio aparente de avaria, corte e/ou reparo significativo nas partes estruturais da carroçaria. |
| <b>VIDRO DA PORTA DIANTEIRA ESQUERDA:</b><br>Vidro não original | <b>REGISTRO/HISTÓRICO DE LEILÃO/SINISTRO/ OU ROUBO E FURTO:</b><br>Nenhum registro encontrado. |
