## VISTORIA CAUTELAR

CLIENTE: EUROPAMOTORS

| Renavam | Placa | Nº Chassi | Tipo Veículo | Combustível | Fabricante | Modelo |
|---|---|---|---|---|---|---|
| | | | 1 | GASOLINA/ELETRICO | M.BENZ | M.BENZ C200 |

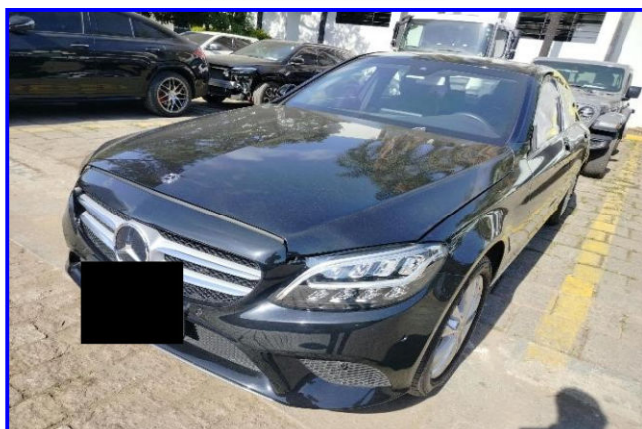
GRAVACAO PARA BRISA

| Itens Verificados | Status | Descrição |
|---|---|---|
| 510-VIDRO DIANTEIRO (PÁRA-BRISA): | ⚠ ATENÇÃO | 514 Vidro não original |

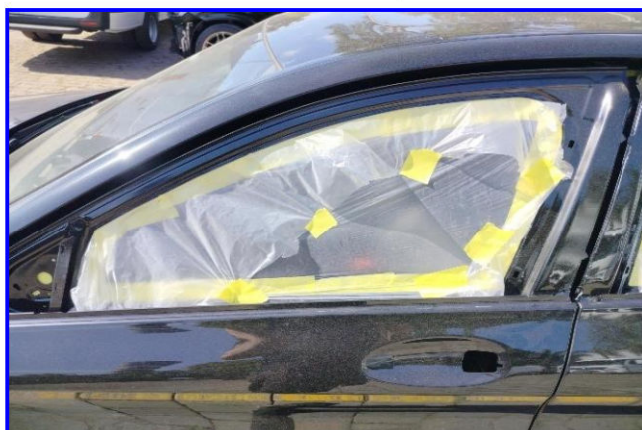
VIDRO DIANTEIRO ESQUERDO

veículo blindado.  
para lama traseiro direito reparado.  
no ato da vistoria o veículo sem o vidro da porta dianteira esquerda e porta traseira esquerda.

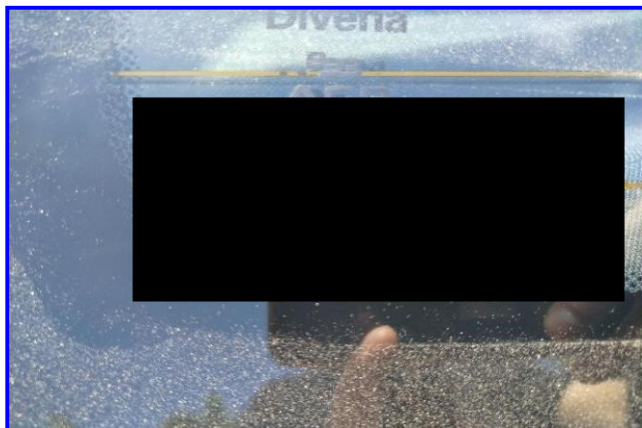
VIDRO TRASEIRO

| Itens Verificados | Status | Descrição |
|---|---|---|
| 550-VIDRO TRASEIRO (VIGIA): | ⚠ ATENÇÃO | 554 Vidro não original |

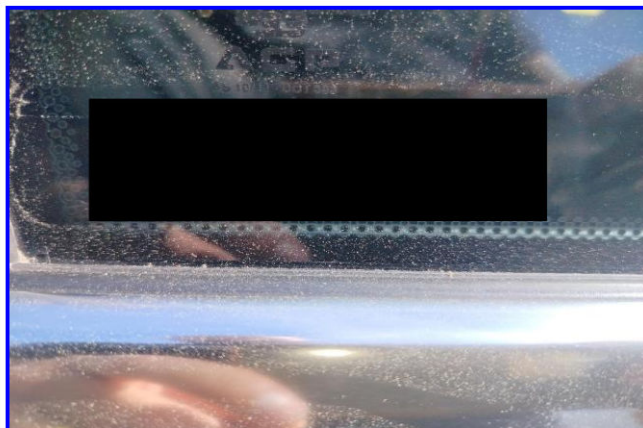
VIDRO TRASEIRO DIREITO

| Itens Verificados | Status | Descrição |
|---|---|---|
| 570-VIDRO DA PORTA TRASEIRA DIREITA: | ⚠ ATENÇÃO | 574 Vidro não original |

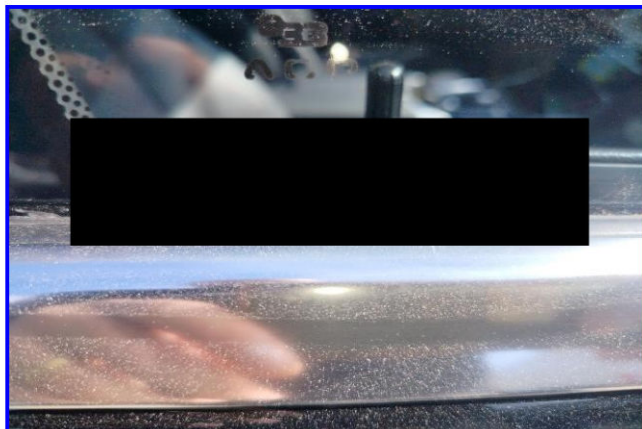
VIDRO DIANTEIRO DIREITO

| Itens Verificados | Status | Descrição |
|---|---|---|
| 580-VIDRO DA PORTA DIANTEIRA DIREITA: | ⚠ ATENÇÃO | 584 Vidro não original |

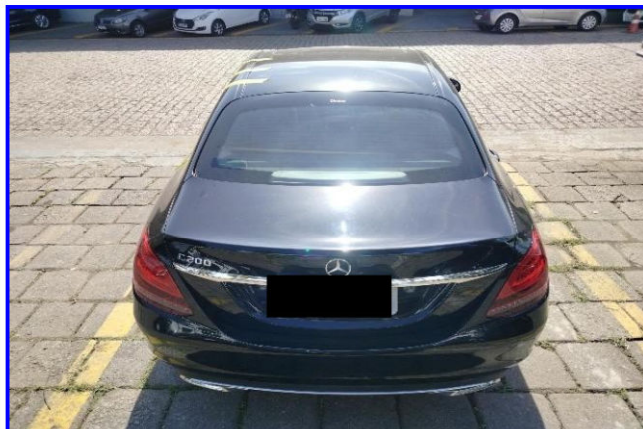
CARROCERIA

| Itens Verificados | Status | Descrição |
|---|---|---|
| 600-CONDIÇÃO DA ESTRUTURA DA CARROÇARIA: | ⚠ ATENÇÃO | 603 Possui avaria e/ou reparo que não afeta a estrutura da carroçaria. |

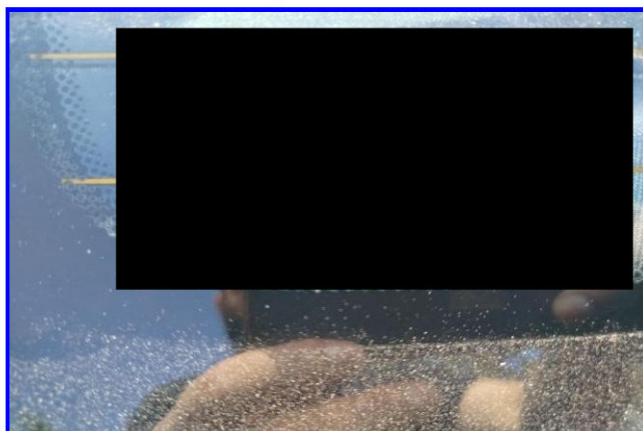
GRAVAÇÃO DOS VIDROS

| Itens Verificados | Status | Descrição |
|---|---|---|
| 500-CONDIÇÃO DA GRAVAÇÃO DO CHASSI NOS VIDROS / VIN: | ✗ ATENÇÃO | |

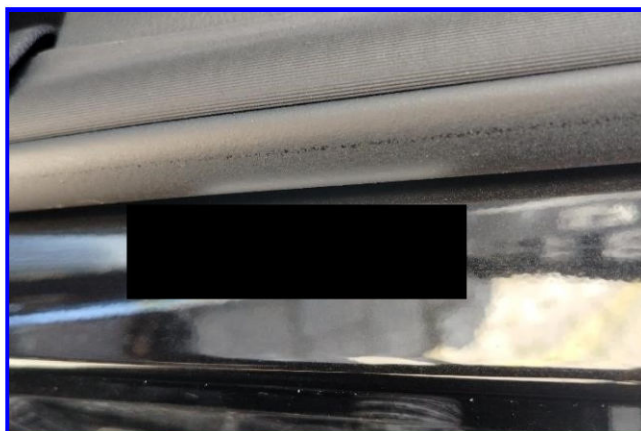
ETIQUETA DO CHASSI

| Itens Verificados | Status | Descrição |
|---|---|---|
| 400-CONDIÇÕES DAS ETIQUETAS DE IDENTIFICAÇÃO DO CHASSI: | ✓ OK | |

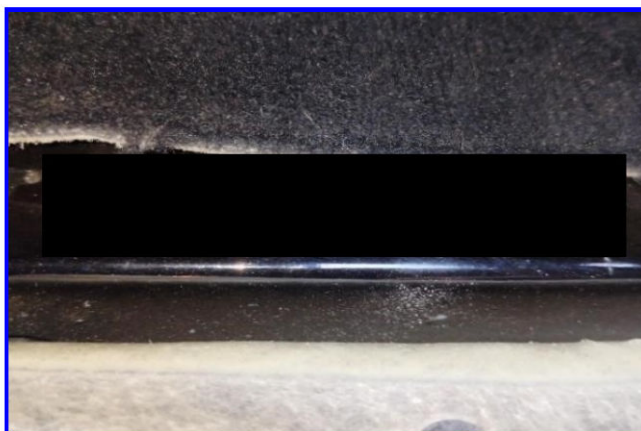
CHASSI

| Itens Verificados | Status | Descrição |
|---|---|---|
| 300-CONDIÇÃO DO NÚMERO DO CHASSI: | ✓ OK | |

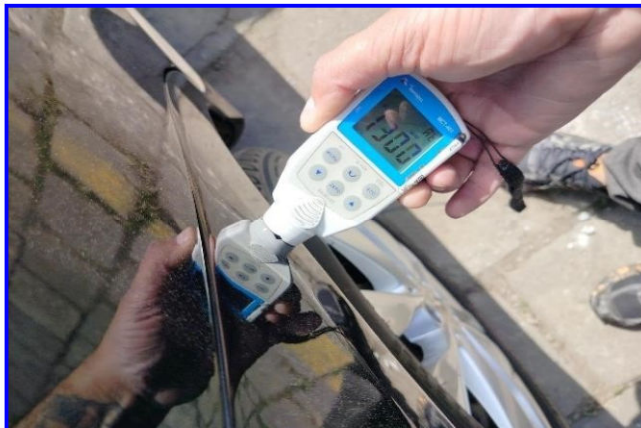
PARALAMA TRASEIRO DIREITO REPARADO

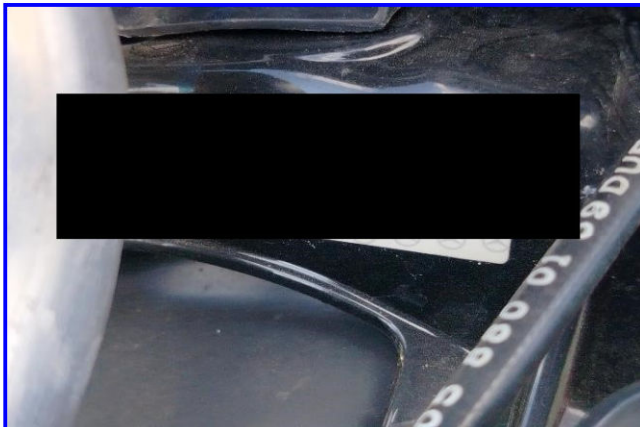
ETIQUETA DO MOTOR

| Itens Verificados | Status | Descrição |
|---|---|---|
| 200-CONDIÇÃO DA NUMERAÇÃO DO MOTOR: | ✓ OK | |
