## AAA VISTORIAS

### \* A VISTORIA CAUTELAR\*

Renavam [REDACTED]  
Marca/Modelo:/ECLIPSE CROSS  
Cor:PRATA  
Ano Fabricação:2026  
Ano Modelo:2027  
Combustível:GASOLINA  
Renavam [REDACTED]  
Cidade:SAO PAULO  
UF:SP  
KM:8424

VISTORIA VEICULAR

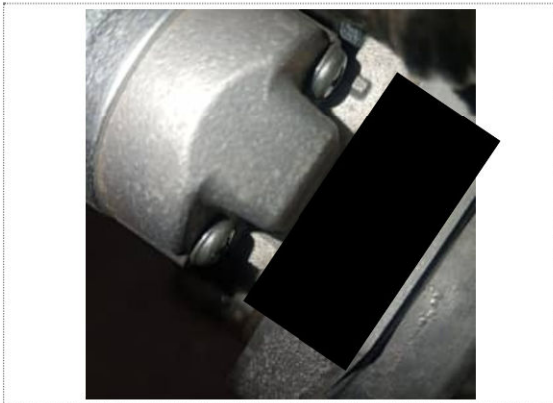
#### Numeração de Motor

Condição: A numeração do Motor é COMPATÍVEL, com a Registrada nos Órgãos Competentes

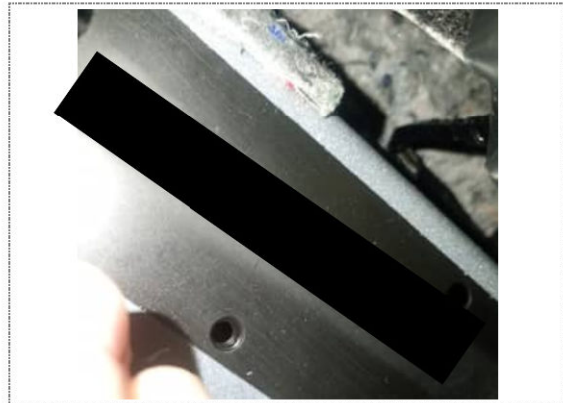
#### Numeração de Chassi

Condição: A numeração do Chassi é COMPATÍVEL, Com a que Consta Registrada no Banco de Dados nos Órgãos Competentes.
