## LAUDO VEICULAR CAUTELAR

Placa: [REDACTED]  
Marca / Modelo: **HONDA / CITY HATCH EX**  
Ano Fabricação: **2024**  
Ano Modelo: **2025**  
Cor: **BRANCA**  
Combustível: **ALCOOL/GASOLINA**  
Cidade: **CURITIBA-PR**

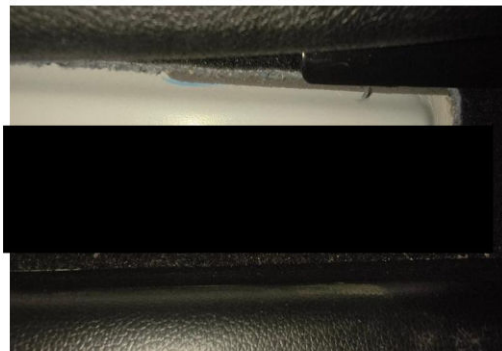
## CHASSI

1.16 - GRAVAÇÃO SEM VESTÍGIOS APARENTES DE ADULTERAÇÃO E DENTRO DOS PADRÕES DO FABRICANTE

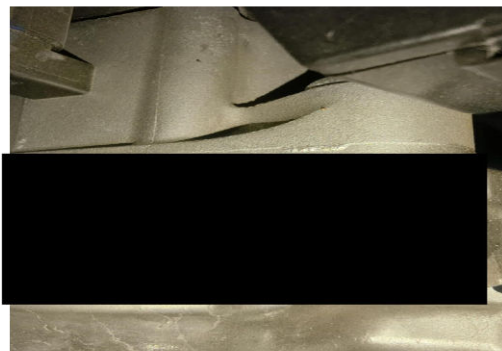
## MOTOR

2.17 - GRAVAÇÃO SEM VESTÍGIOS APARENTES DE ADULTERAÇÃO E DENTRO DOS PADRÕES DO FABRICANTE

2.24 - NUMERAÇÃO É A MESMA QUE CONSTA REGISTRADA NOS BANCOS DE DADOS DOS ÓRGÃOS COMPETENTES (BIN)

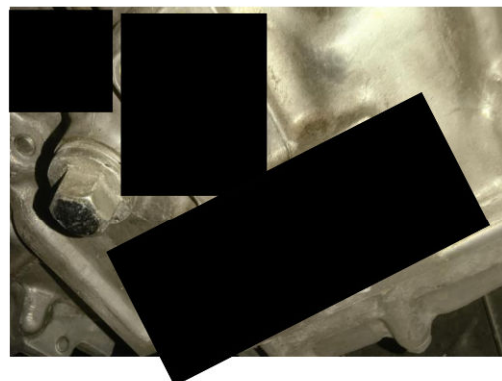
## CAMBIO

3.13 - GRAVAÇÃO SEM VESTÍGIOS APARENTES DE ADULTERAÇÃO E DENTRO DOS PADRÕES DO FABRICANTE

3.19 - NUMERAÇÃO NÃO REGISTRADA NOS BANCOS DE DADOS DOS ÓRGÃOS COMPETENTES / BIN
