## LAUDO VEICULAR CAUTELAR

Placa: [REDACTED]  
Marca / Modelo: **I / PEUGEOT 308 ALLURE**  
Ano Fabricação: **2015**  
Ano Modelo: **2016**  
Cor: **BRANCA**  
Combustível: **ALCOOL/GASOLINA**  
Cidade: **CURITIBA-PR**

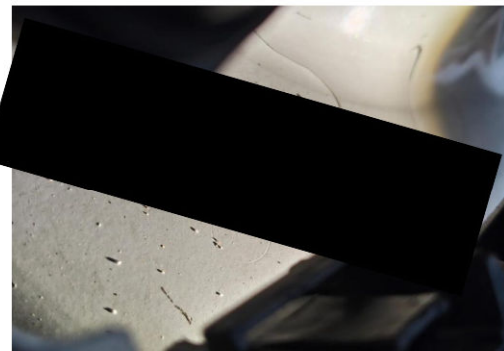
## CHASSI

1.16 - GRAVAÇÃO SEM VESTÍGIOS APARENTES DE ADULTERAÇÃO E DENTRO DOS PADRÕES DO FABRICANTE

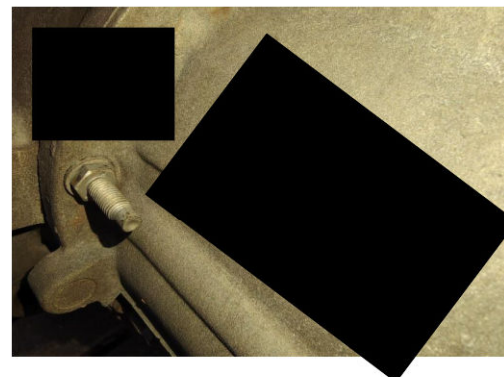
## CAMBIO

3.13 - GRAVAÇÃO SEM VESTÍGIOS APARENTES DE ADULTERAÇÃO E DENTRO DOS PADRÕES DO FABRICANTE

3.19 - NUMERAÇÃO NÃO REGISTRADA NOS BANCOS DE DADOS DOS ÓRGÃOS COMPETENTES / BIN

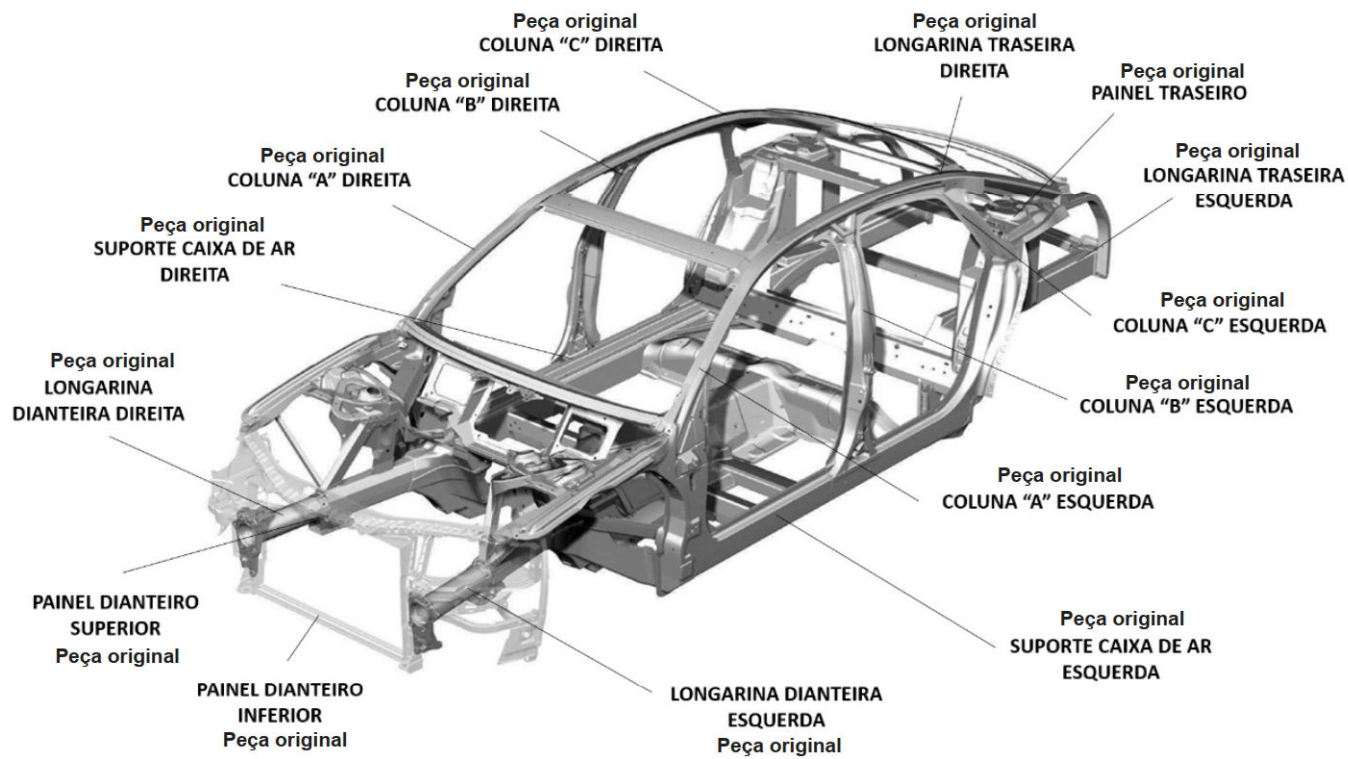
**ESTRUTURA**

16.19 - O VEÍCULO EXAMINADO NÃO POSSUI AVARIA E/OU REPARO QUE AFETEM A ESTRUTURA DA CARROCERIA.
